**REGIONE PIEMONTE**  
**PROVINCIA DI CUNEO**  
**COMUNE DI MARMORA**

PROGETTO ESECUTIVO

**OPERE DI MIGLIORAMENTO DEI FABBRICATI  
DELL'ALPEGGIO "ALPE VALANGHE"  
PSR 2014-2020 Regione Piemonte, Misura 7 -  
Operazione 7.6.1**

**Documentazione  
fotografica**

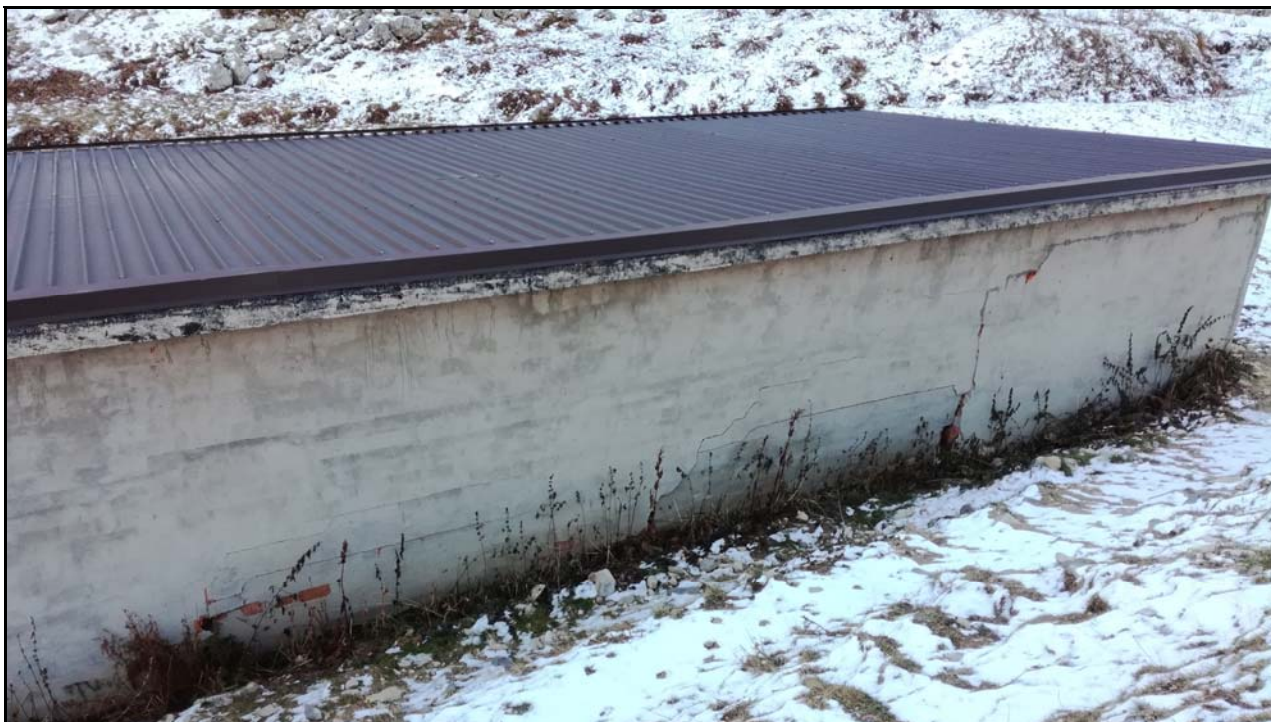
**Foto n. 1: STALLA DEL BESTIAME – Vista del muro posteriore danneggiato a causa della spinta del terreno retrostante.**

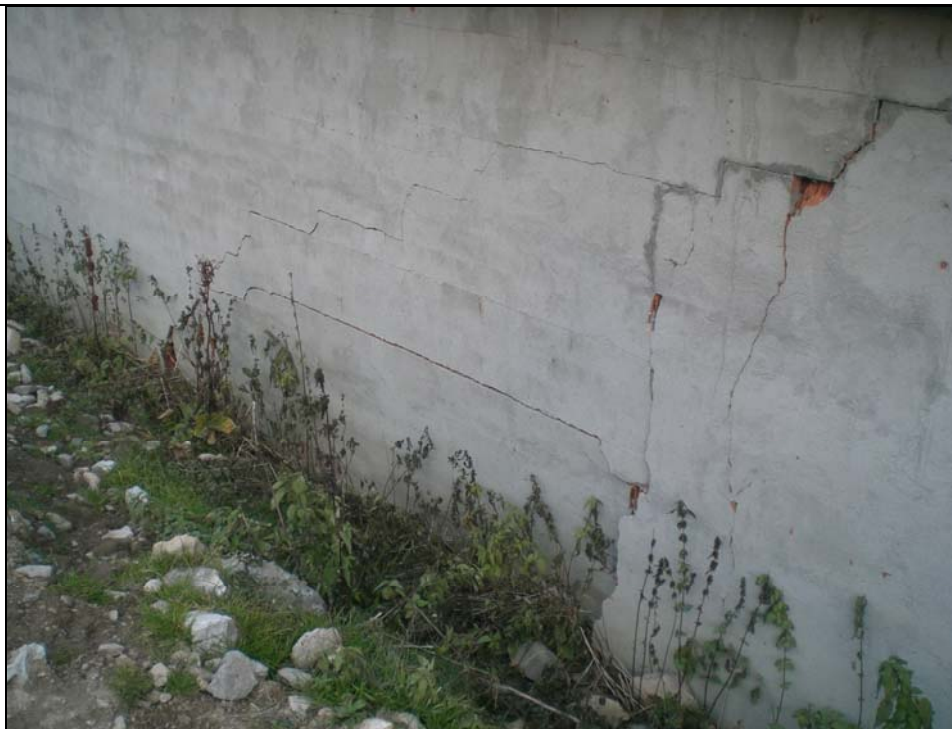
**Foto n. 2: STALLA DEL BESTIAME – Particolare del muro posteriore danneggiato a causa della spinta del terreno retrostante.**

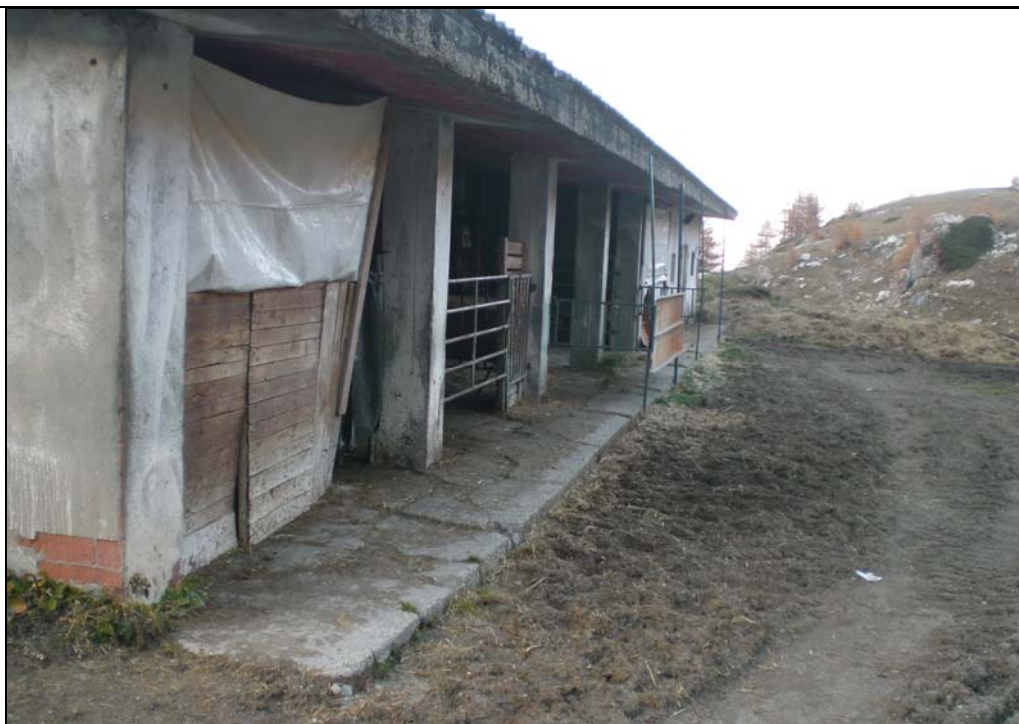
**Foto n. 3: STALLA DEL BESTIAME – Vista della parte anteriore dell'edificio con particolare della pavimentazione oggetto di intervento.**

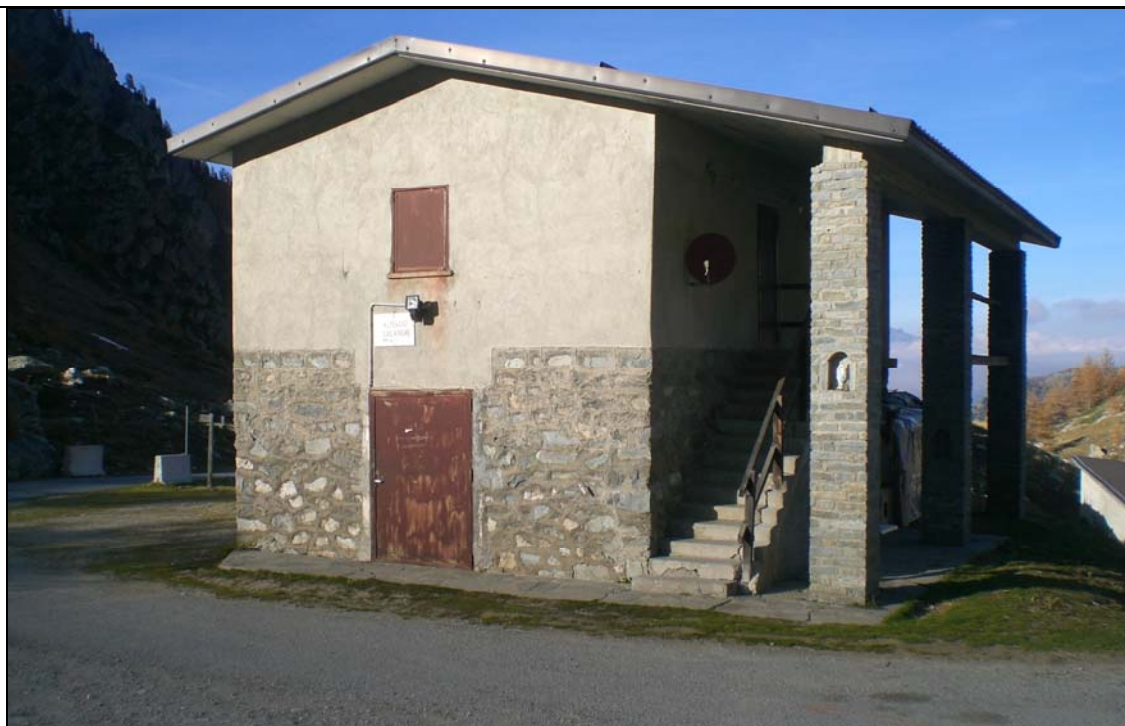
**Foto n. 4: MALGA DI RESIDENZA – Vista frontale della malga oggetto di intervento.**

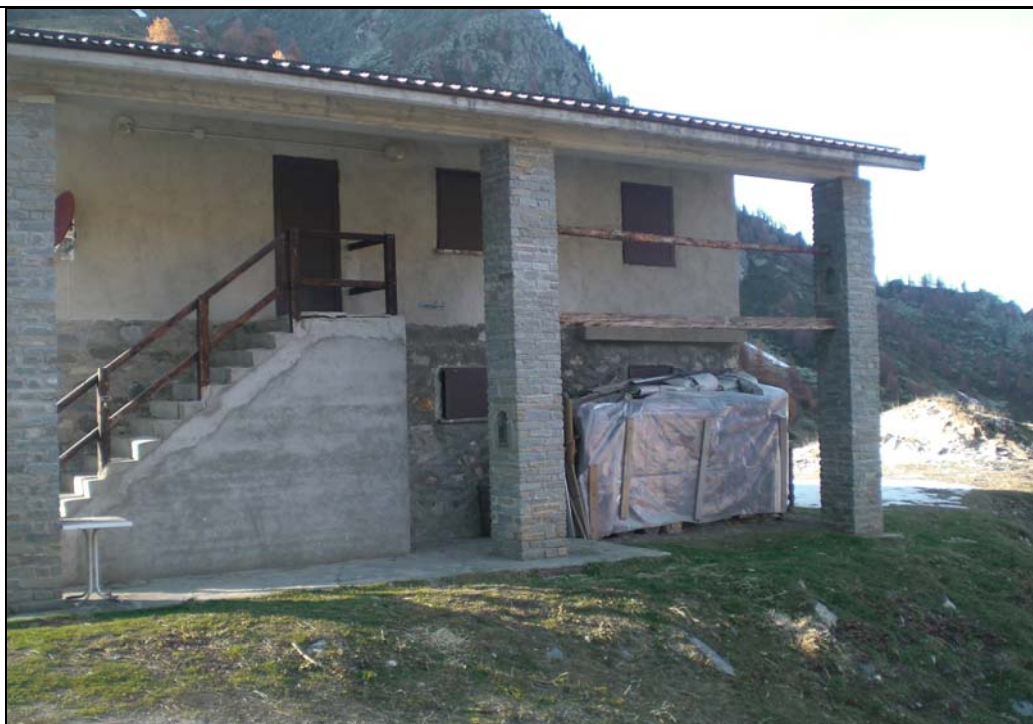
**Foto n. 5: MALGA DI RESIDENZA – Vista della malga nella porzione in cui è previsto il rifacimento della scala di accesso al primo piano.**

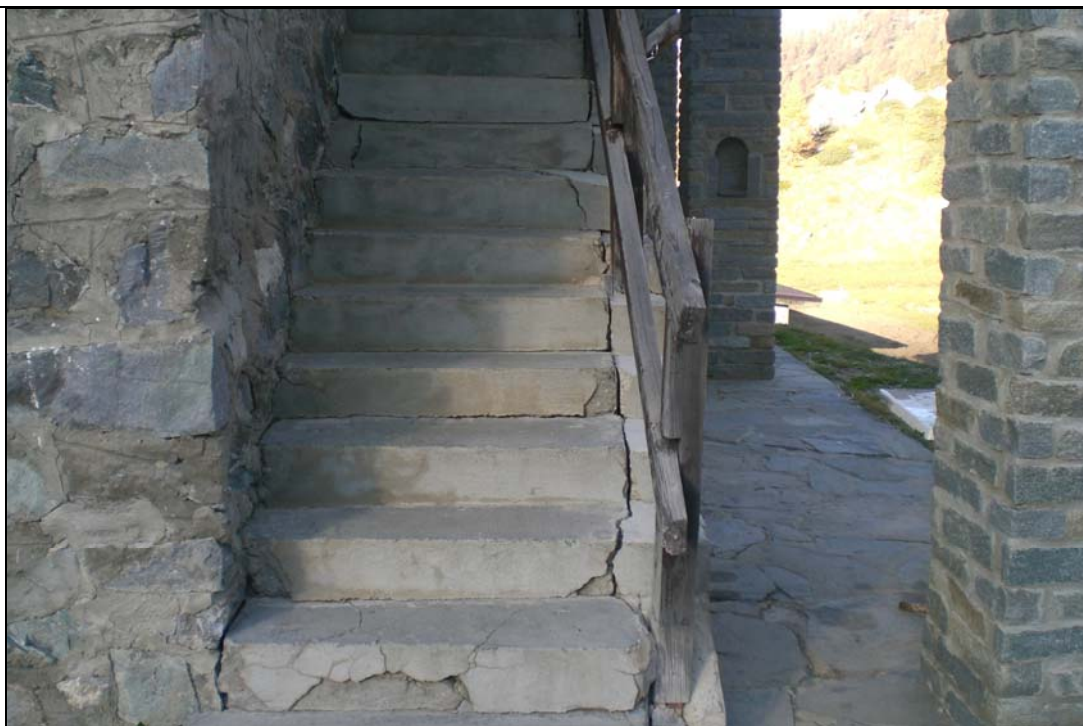
**Foto n. 6: MALGA DI RESIDENZA – Particolare della scala di accesso al primo piano che verrà ricostruita in legname.**

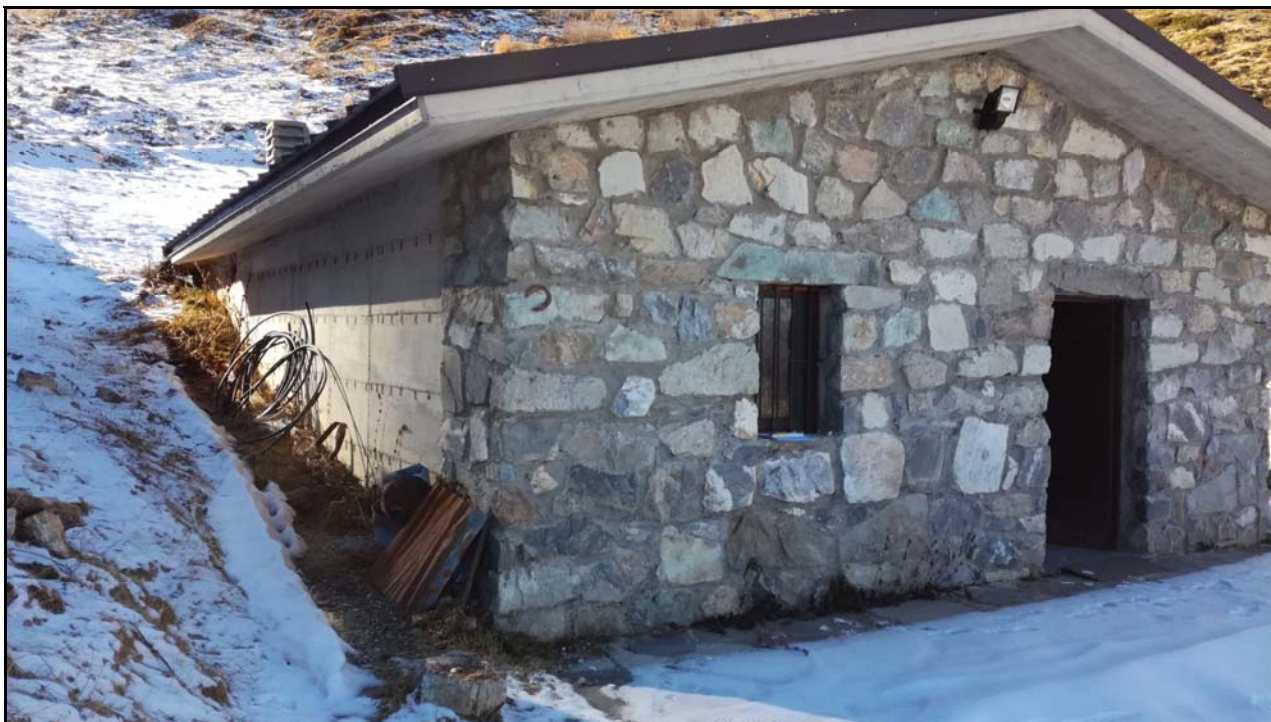
**Foto n. 7: EDIF. CASEIFICAZIONE-STAGIONATURA – Vista frontale dell'edificio e della parete est che verrà rivestita in pietrame.**

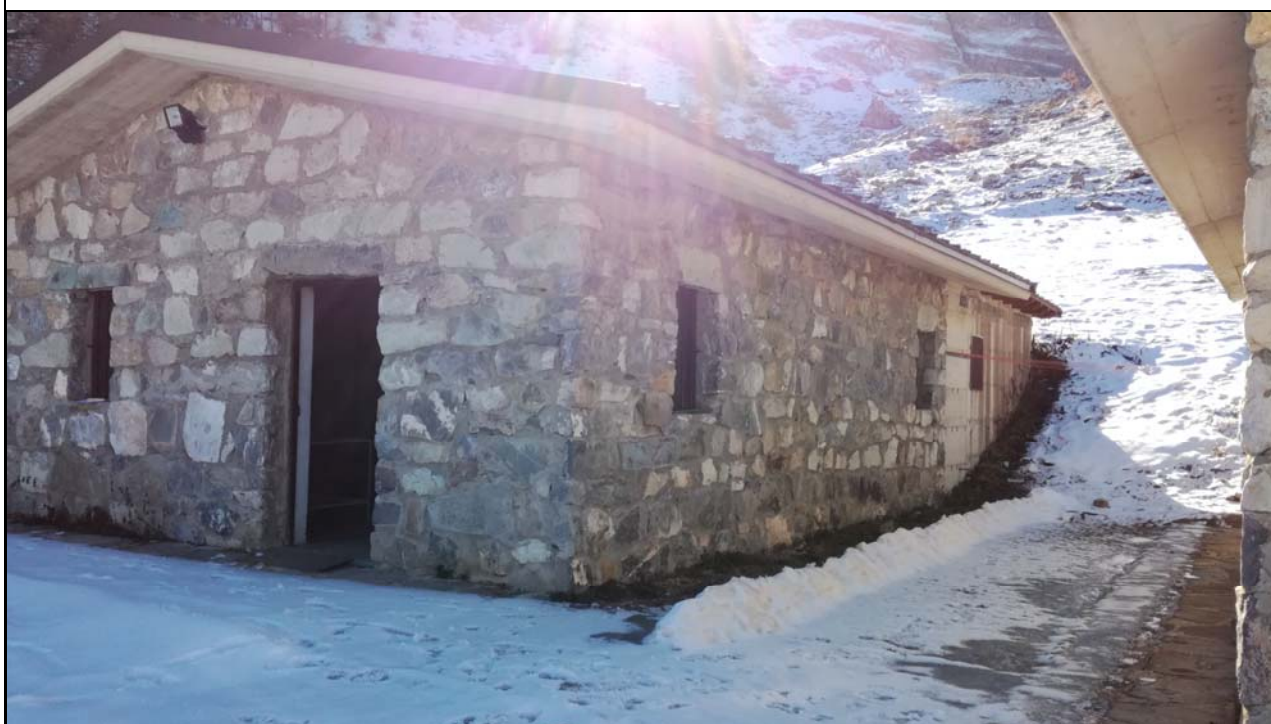
**Foto n. 8: EDIF. CASEIFICAZIONE-STAGIONATURA – Vista frontale dell'edificio e della parete ovest che verrà rivestita in pietrame.**

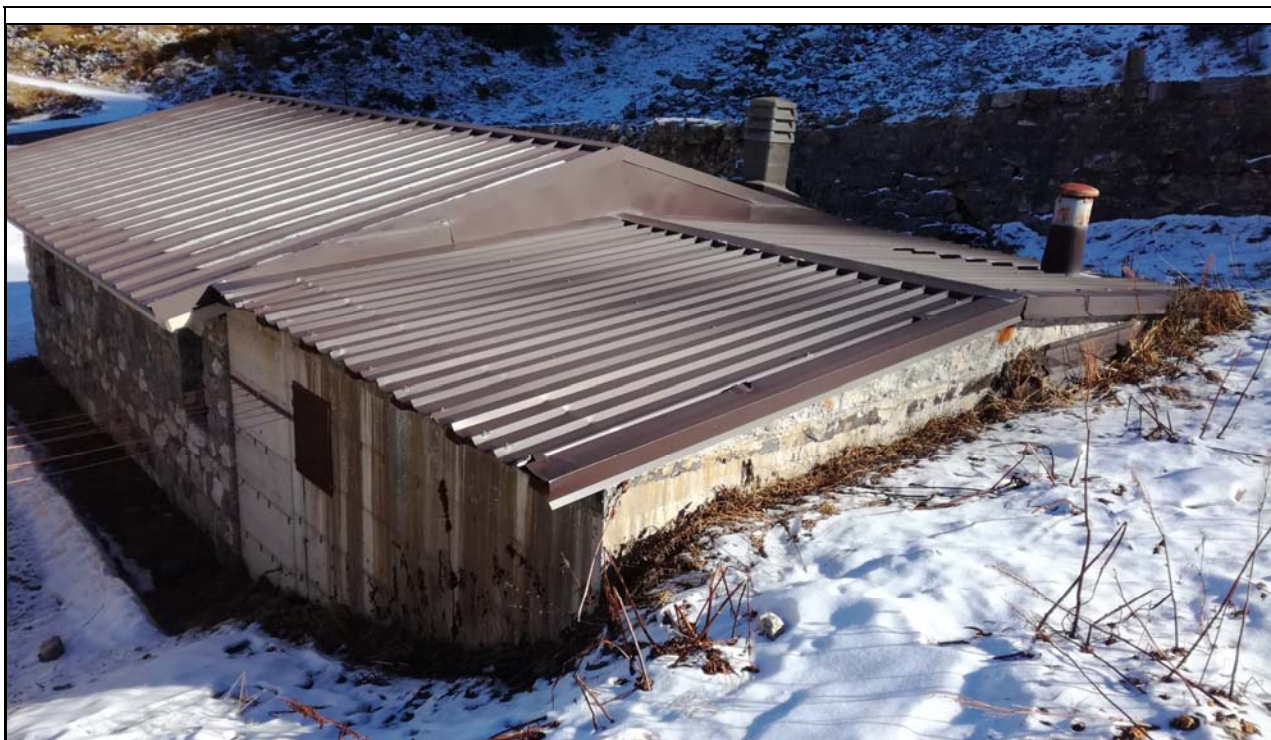
**Foto n. 9: EDIF. CASEIFICAZIONE-STAGIONATURA – Vista da dietro con particolare della porzione dedicata alla stagionatura.**

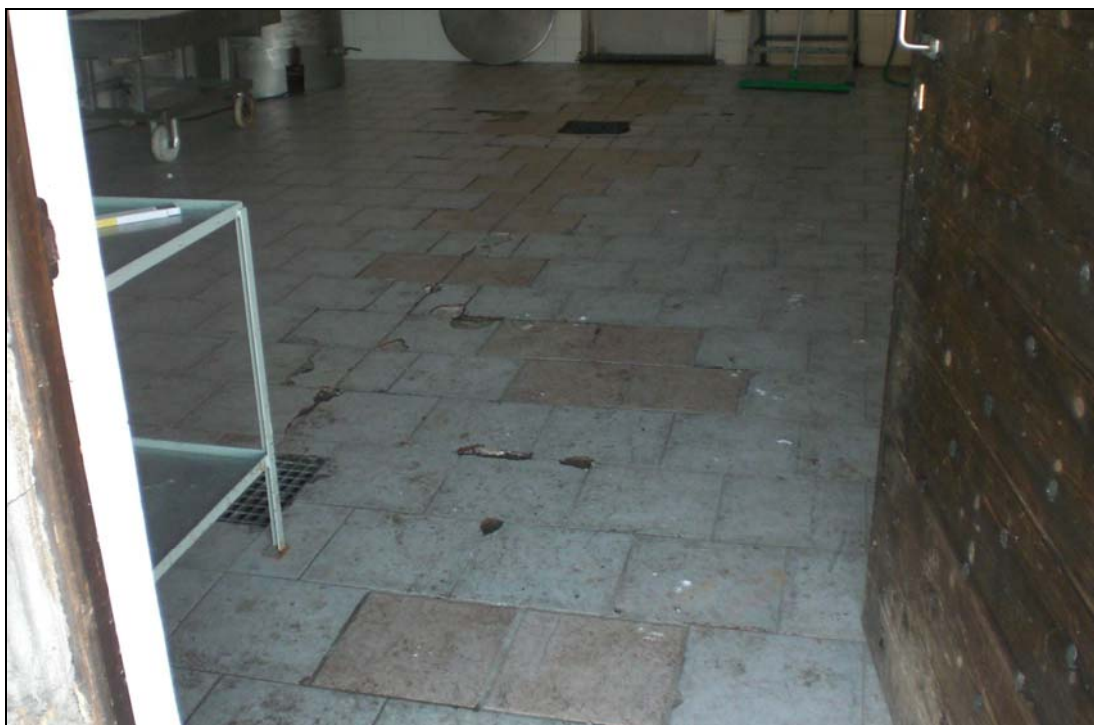
**Foto n. 10: EDIF. CASEIFICAZIONE-STAGIONATURA – Vista dell'interno dell'edificio nella porzione dedicata alla caseificazione.**

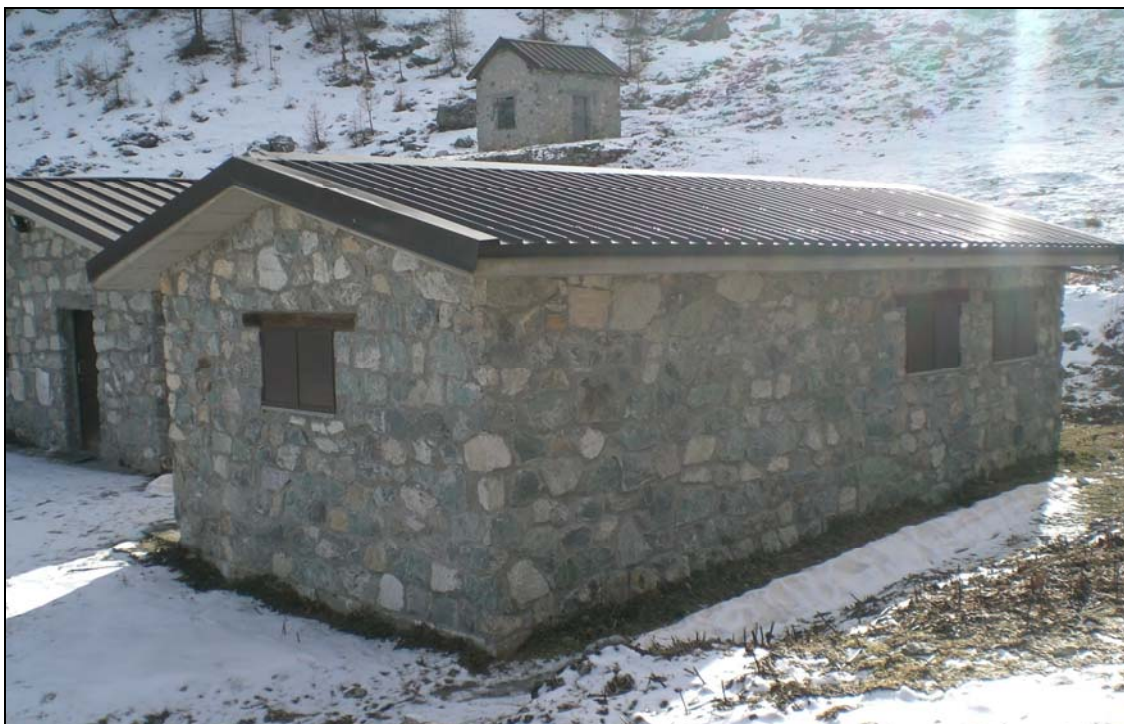
**Foto n. 11: EDIFICIO VENDITA – Vista dal retro dell'edificio impiegato per la vendita del formaggio.**

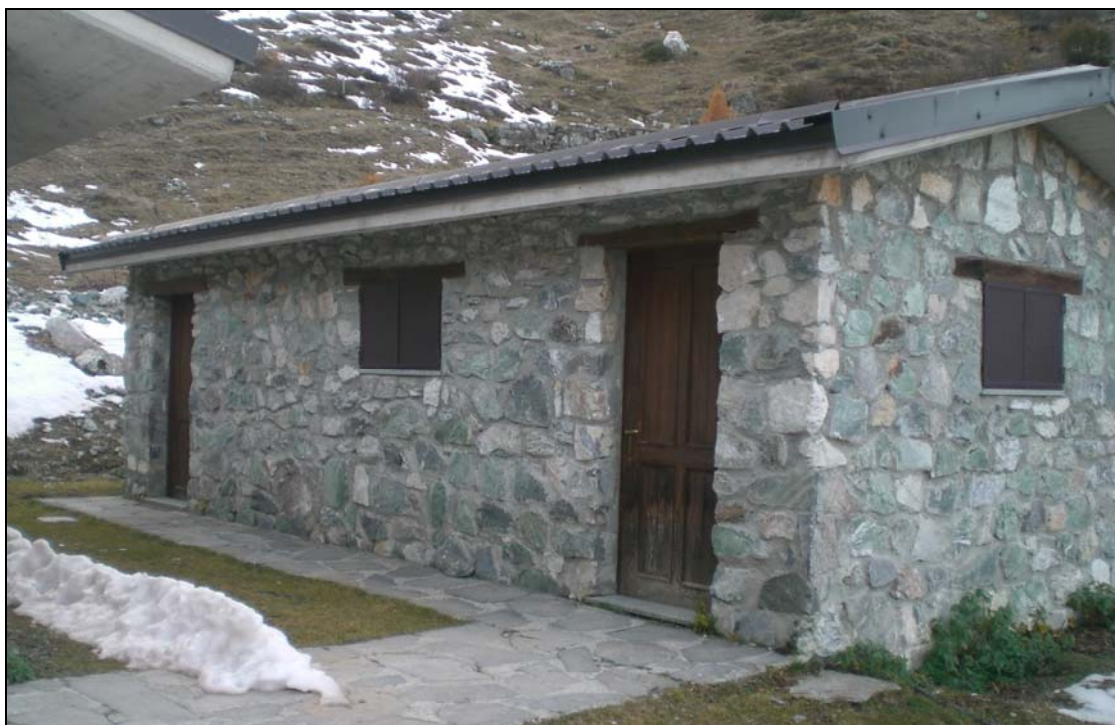
**Foto n. 12: EDIFICIO VENDITA – Vista frontale dell'edificio impiegato per la vendita del formaggio.**

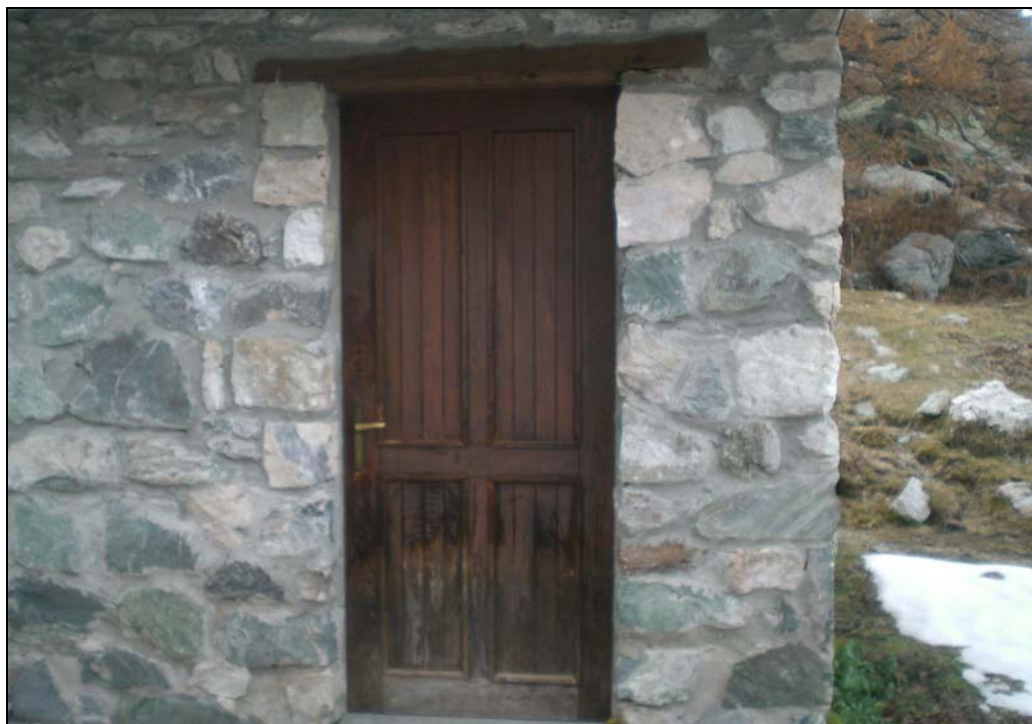
**Foto n. 13: EDIFICIO VENDITA – Vista frontale dell'edificio con particolare della porta di accesso.**

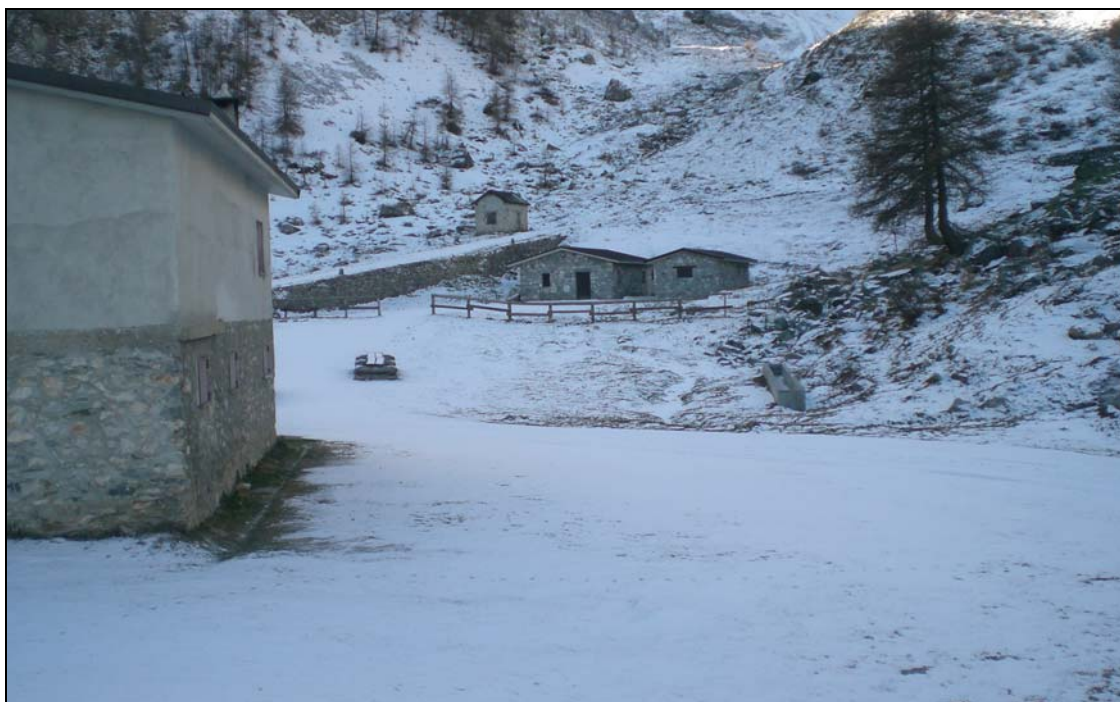
**Foto n. 14: Vista da valle dell'area in cui verrà realizzato il nuovo impianto interrato di scarico delle acque reflue**
