**CN\_A18\_430\_16\_383**

**Consolidamento Strada Comunale per il Col d'Esischie  
presso Borgata Arata**

**PROGETTO ESECUTIVO**

**Allegato 02 - Relazione tecnico-illustrativa**

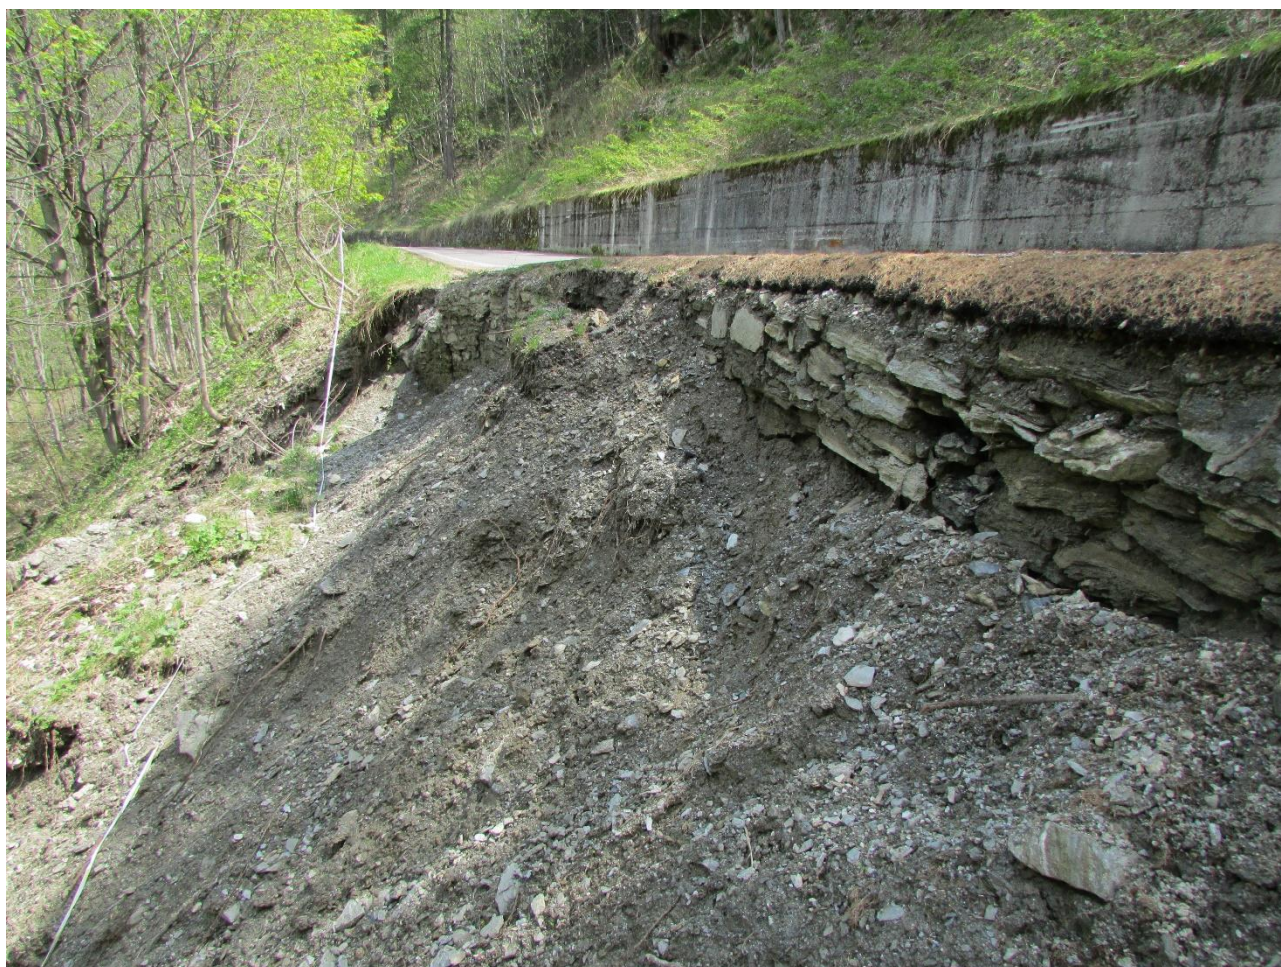
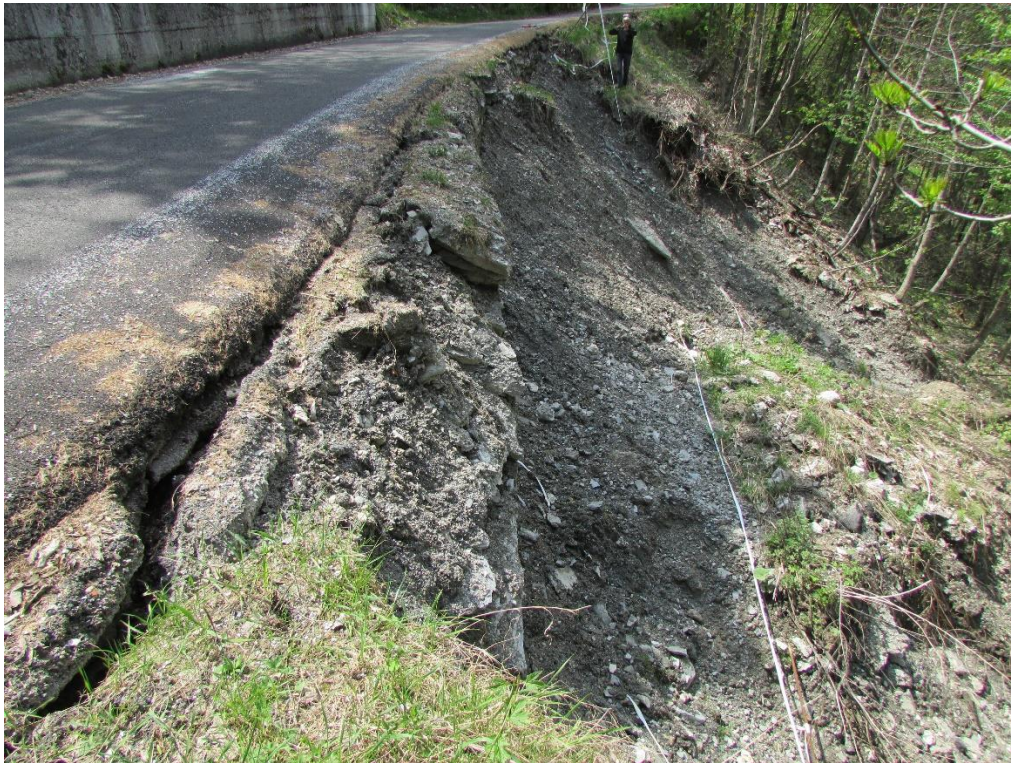
Le due immagini seguenti illustra le condizioni del versante a valle della strada, nel tratto franato collocato più a monte, a poche decini di metri dal precedente intervento.

È ben chiaro come il terreno di valle sia franato scoprendo l'antica muratura, che nel tratto di valle si è completamente aperta lesionandosi a tal punto che frammenti di grandi dimensioni di pietrame con malta si sono distaccati e sono rotolati a valle.

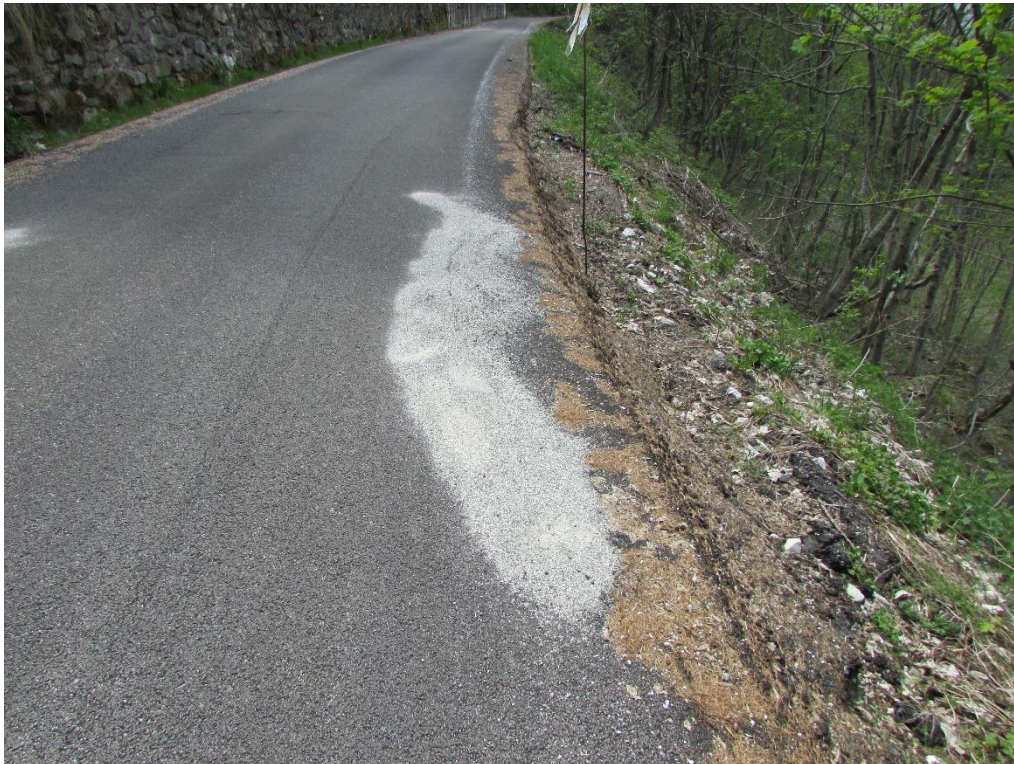
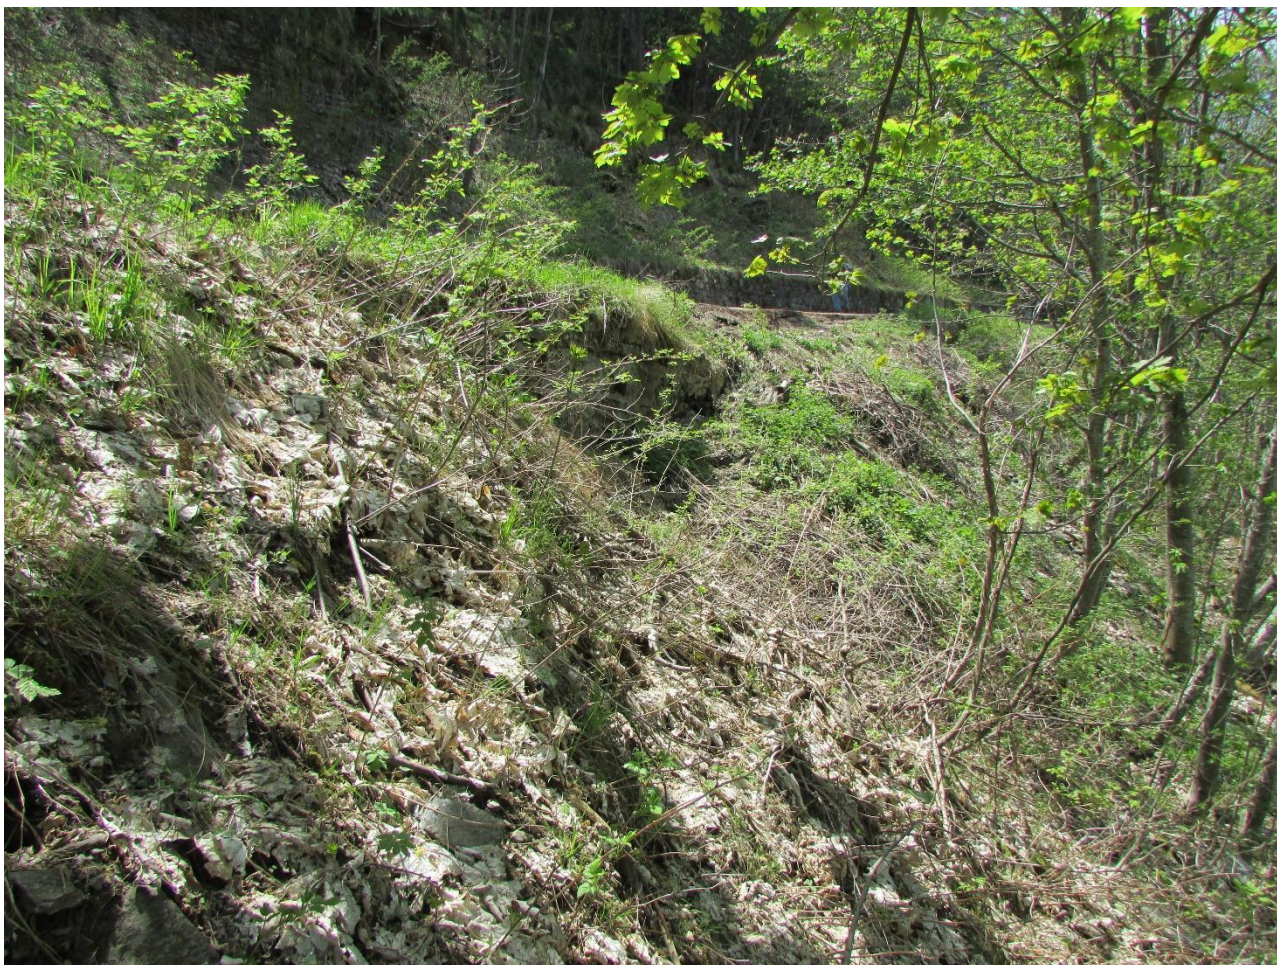
Le foto seguenti presentano il secondo corpo di frana, situato immediatamente più a valle.

A seguito di tale dissesto il movimento franoso ha subito un'ulteriore evoluzione verso monte coinvolgendo anche parte della sede stradale, ove il manto bituminoso, recentemente rifatto ex-novo, ha subito lesioni ed avvallamenti.

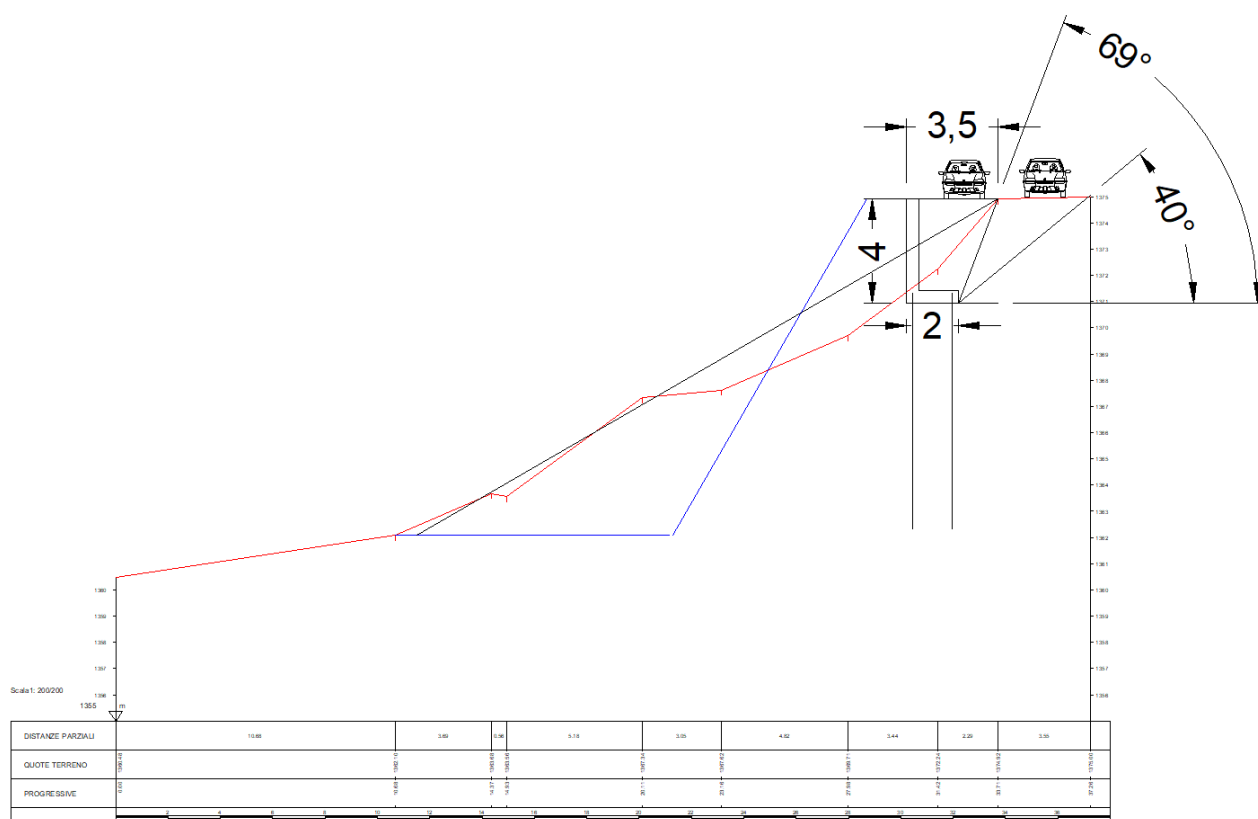
L'immagine sottostante riporta in rosso il profilo attuale del terreno, rilevato tramite stazione totale reflectorless, in nero la sezione tipo del muro e in blu l'andamento medio della terra armata.

Il muro schematizzato nell'immagine, invece, permette di minimizzare le opere di movimentazione del terreno e di ridurre al minimo anche le opere di fondazione, essendo i carichi trasmessi dal terreno coinvolto nettamente contenuti rispetto quelli che si avrebbero con le altre soluzioni.

La soluzione del muro, inoltre, permette di riorganizzare il terreno a valle addolcendone la pendenza, come illustrato dalla riga nera trasversale nell'immagine precedentemente riportata.
