**Consolidamento Strada Comunale per il Col d'Esische  
presso Borgata Arata**

**PROGETTO ESECUTIVO**

**Allegato 03 – Relazione geologico-geotecnica**

24 Luglio 2017

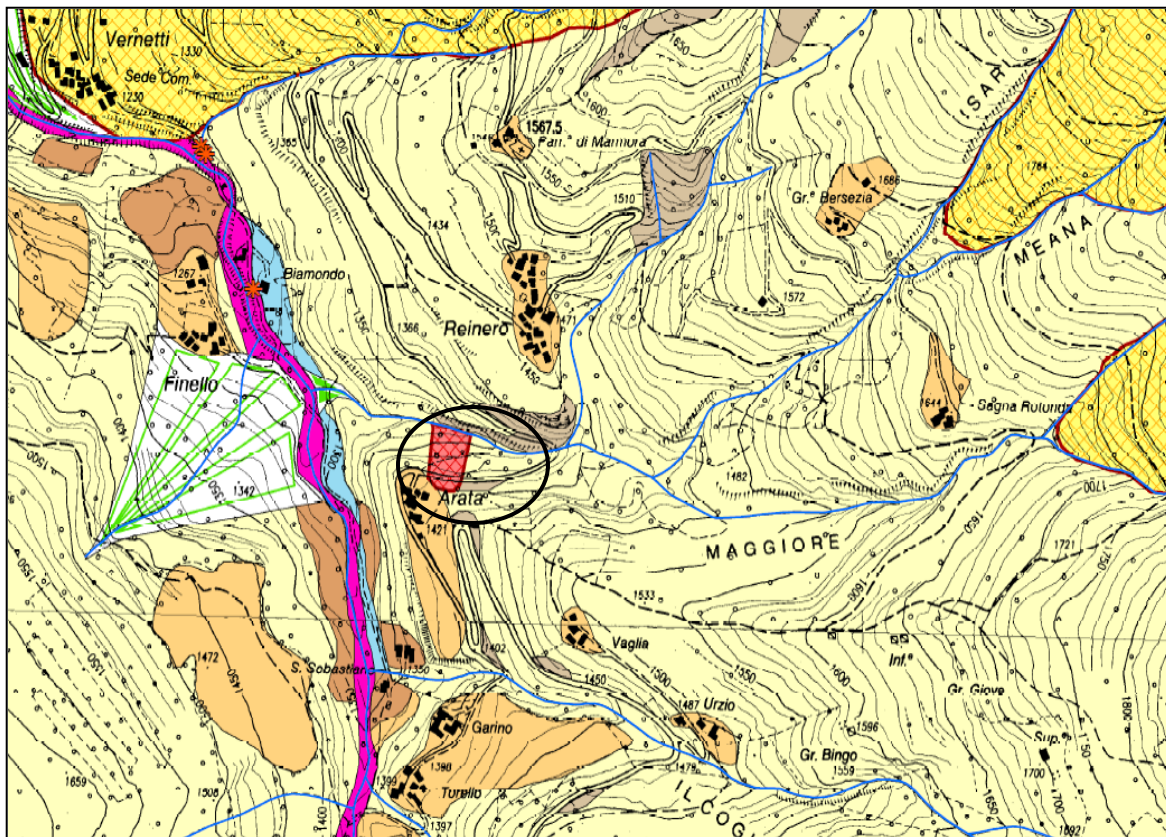
Fig. 3 - Stralcio *Carta geomorfologica e dei dissesti* della Variante strutturale 2003 di adeguamento al PAI.

Non si riscontrano fenomeni franosi in atto o quiescenti a livello del substrato roccioso. Dissesti in atto o recentemente avvenuti, analoghi a quelli in esame, si riscontrano esclusivamente nell'ambito della coltre di copertura, dove l'acclività è molto elevata (Fig. 3).

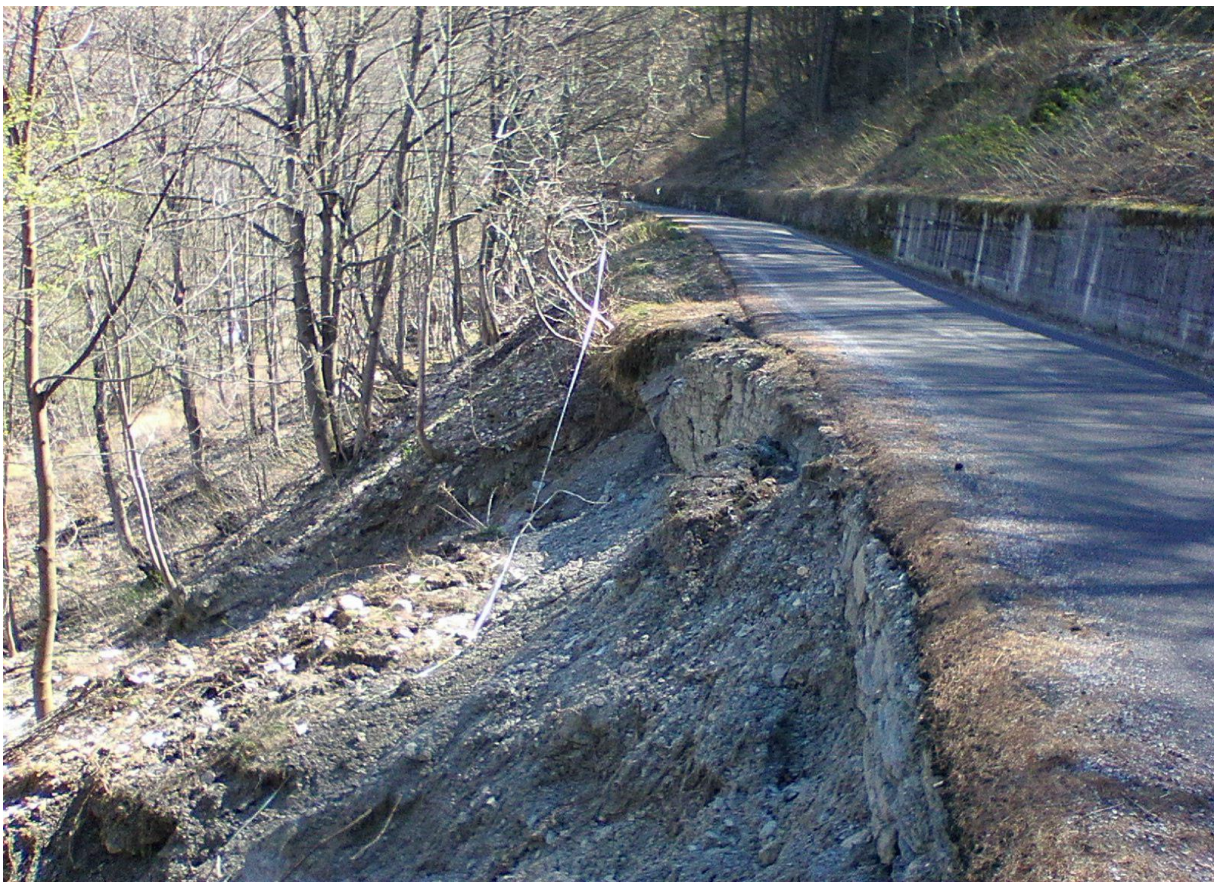
Foto 1 - Vista da monte della "frana di monte" e del muro di sottoscarpa gravemente danneggiato.

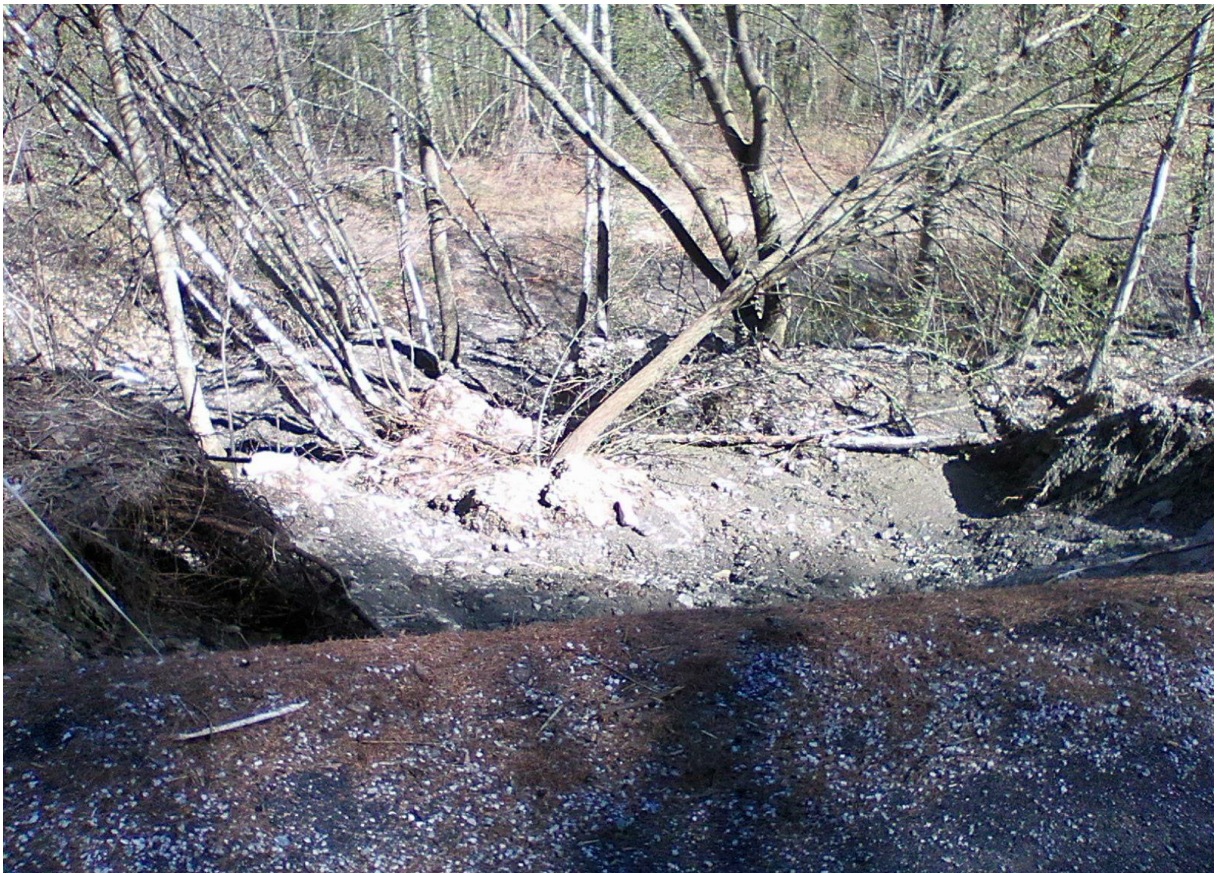
Foto 2 - Vista della "frana di monte" e del sottostante accumulo.

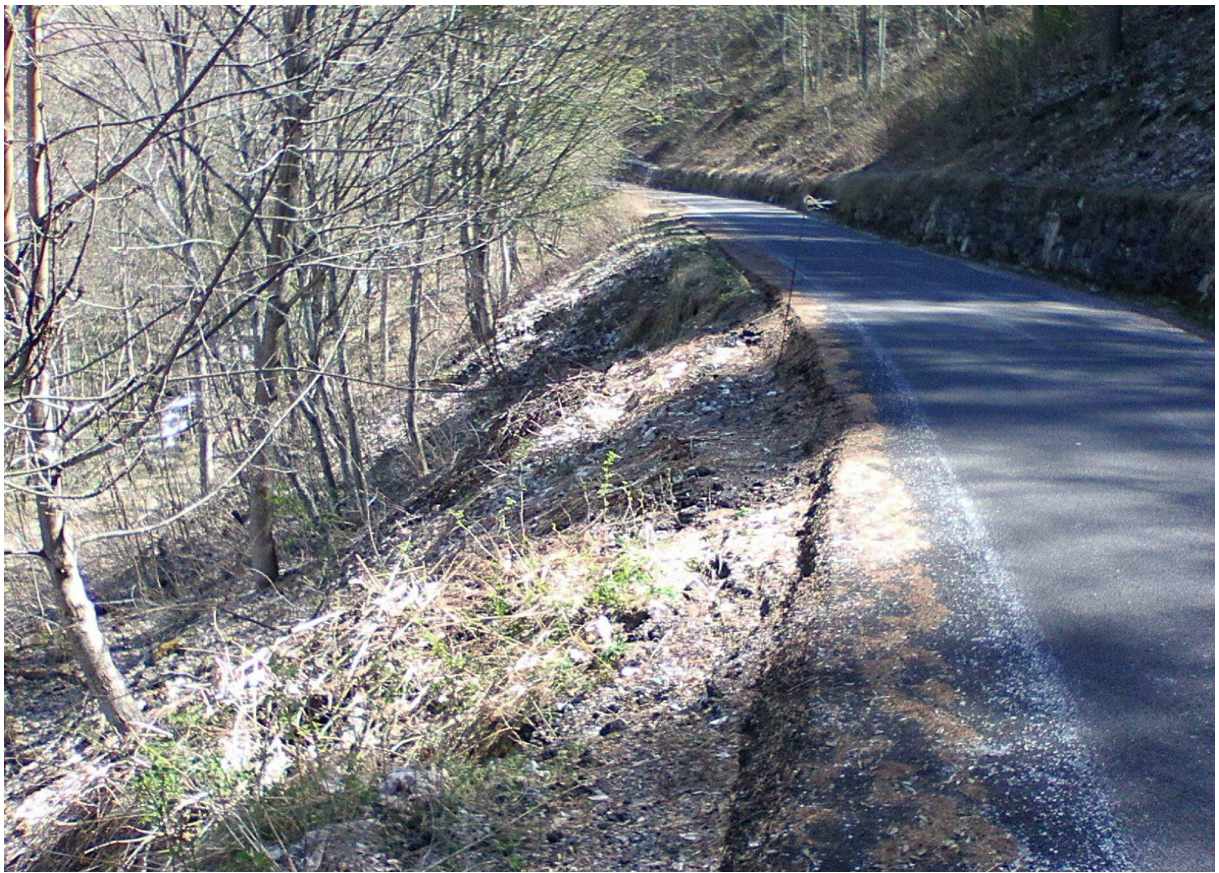
Foto 3 - Vista da monte della "frana di valle".

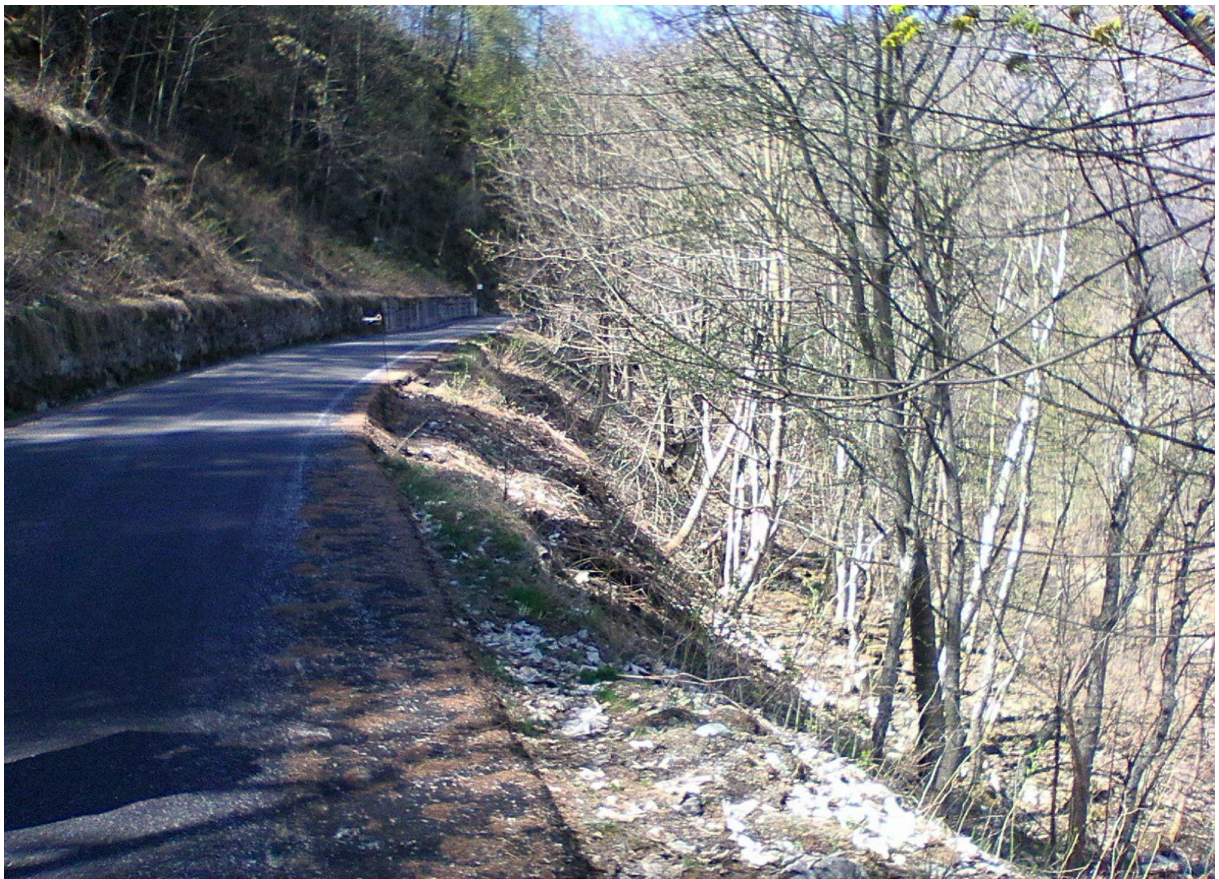
Foto 4 - Vista da valle della "frana di valle"
