CONSOLIDAMENTO BANCHINA STRADALE  
S.C. PER BORGATA VILLETTA  
Codice intervento CN\_LR7\_18\_121

RELAZIONE GEOLOGICA

*LAVORI DI MESSA IN SICUREZZA STRADA PER BORGATA VILLETTA*

***Relazione geologica e geotecnica***

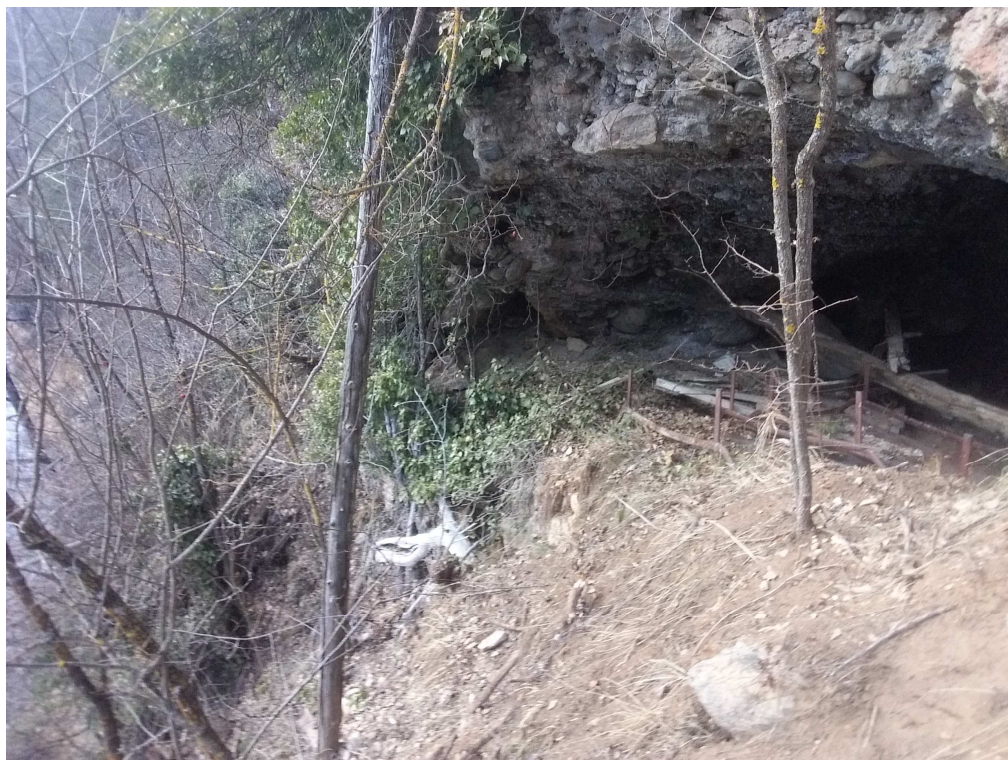
*Imbocco cavità nei conglomerati parte destra idrografica*

Nei primi 4 – 5 m a valle della strada, la scarpata è caratterizzata da pendenza variabile da media a elevata, mentre più a valle diviene subverticale. Nel settore superiore della scarpata, in posizione ribassata di 4 – 5 m rispetto alla strada, è presente una cavità, di origine verosimilmente carsica, caratterizzata da larghezza di 5 m circa (all'imbocco), profondità di 4 m circa e altezza di 2 m circa (all'imbocco). A monte dell'imbocco della cavità, la scarpata risulta verticale per un'altezza di 1 m circa per raccordarsi poi alla strada mediante un pendio inclinato di 40° circa.

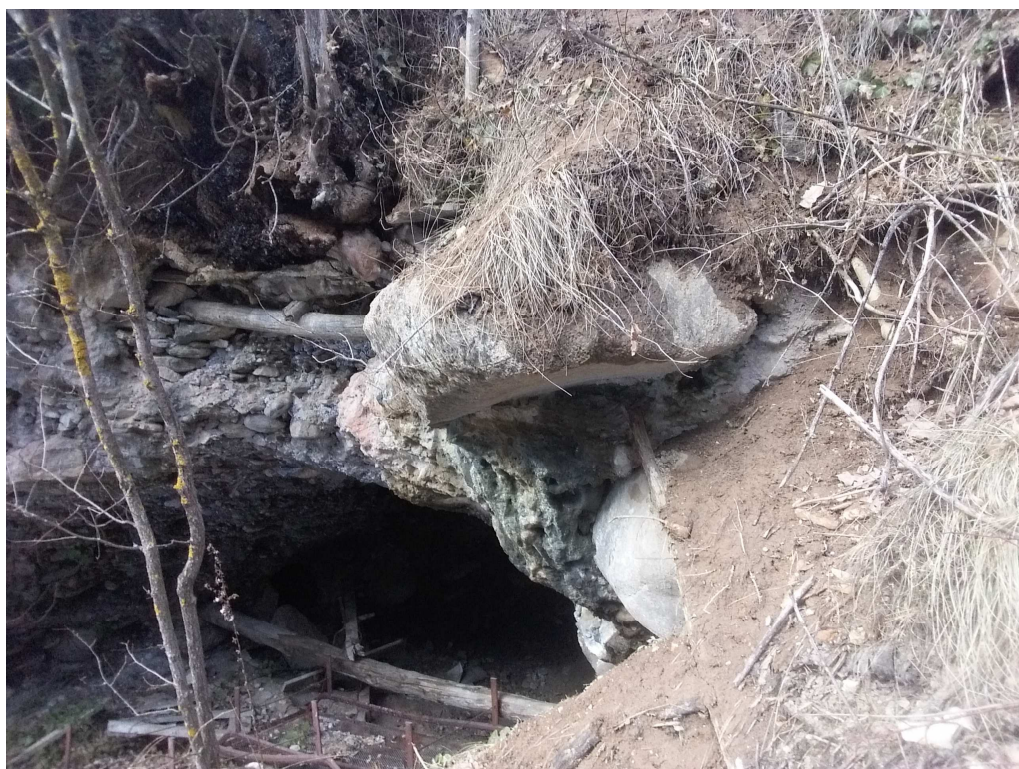
*Imbocco cavità nei conglomerati parte sinistra idrografica*

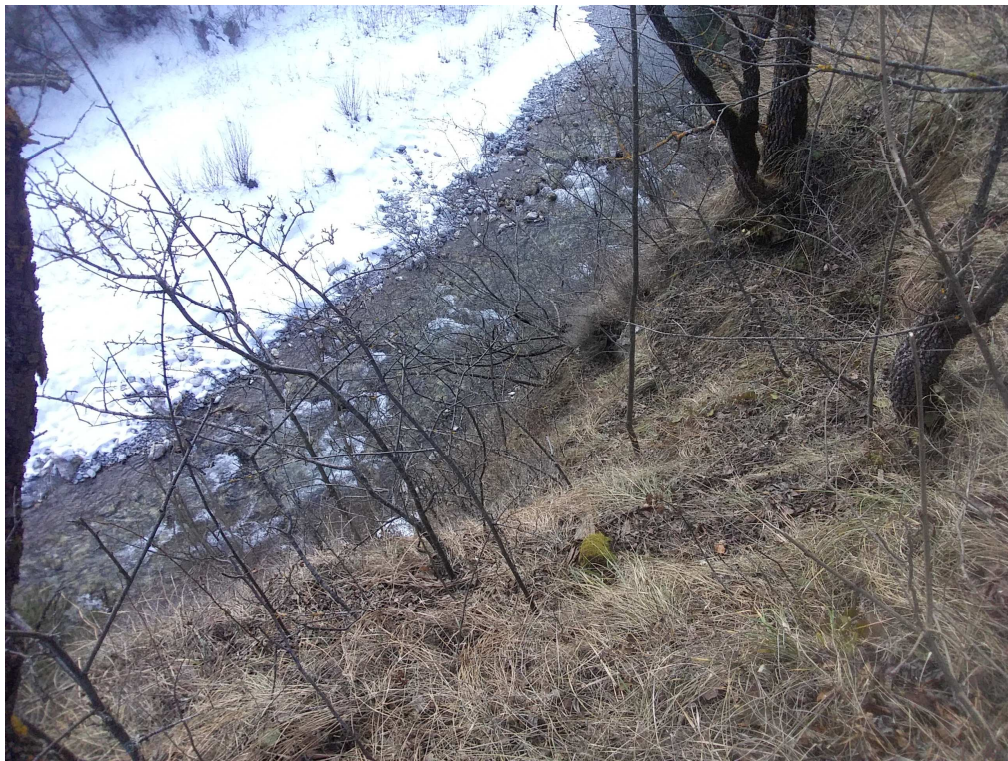
*Scarpata subverticale di raccordo con l'alveo del T. Maira*
