REPORT 024B /2018

RELAZIONE GEOLOGICA AI SENSI DM 2018 CIRC.  
02\_02\_2009 N. 617 INERENTE LA SISTEMAZIONE DEL  
MURO DI PIAZZA IN LOCALITÀ BASSURA IN PRECARIE  
CONDIZIONI NEL COMUNE DI STROPPO

**COMMITTENTE**  
COMUNE DI STROPPO  
[Ufficiotecnico.conte@tiscali.it](mailto:Ufficiotecnico.conte@tiscali.it)  
Rif

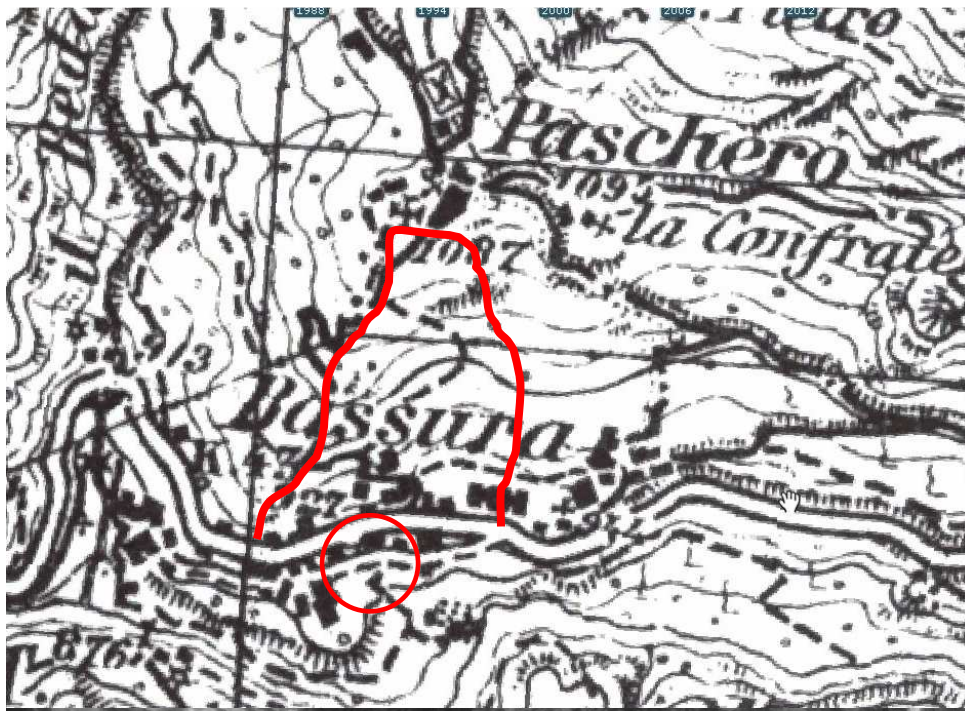
Storia recente del sito  
ESTRATTO DA igm 1950  
Gran parte degli edifici della  
frazione erano già presenti.

LINEA ROSSA approssimativa  
delimitazione del bacino  
idrogeologico a monte del sito

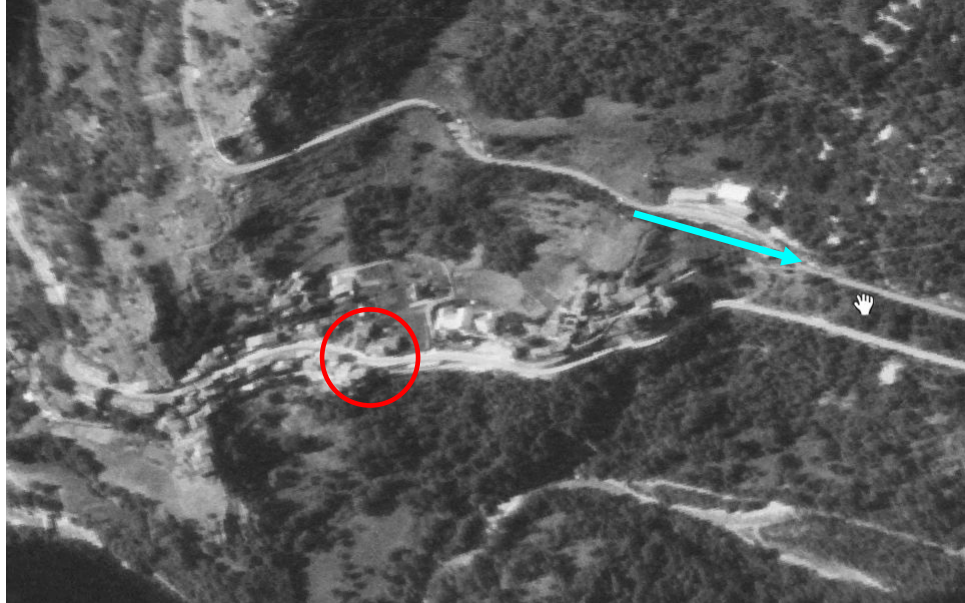
La strada che porta a Paschero  
non era presente e oggi regima  
le acque a monte  
Vedi freccia azzurra

Strada che porta a campo bocce  
segnalata su igm 1950 ma non  
segnalata su recente ctr

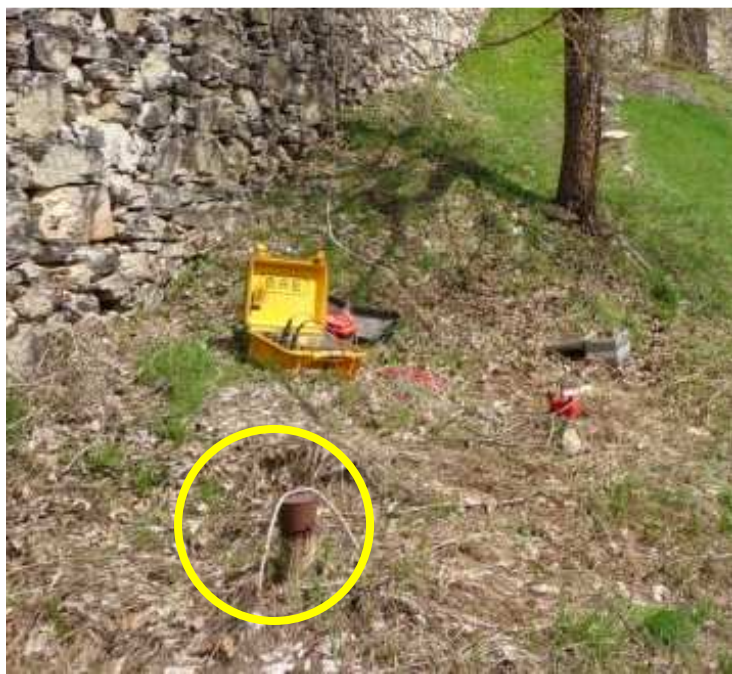
Ubicazione indagine sismica  
 Cerchio giallo si evidenzia la presenza di un  
 piezometro .  
 Infatti 20 anni fa era in progetto a valle la  
 realizzazione di uno sbarramento

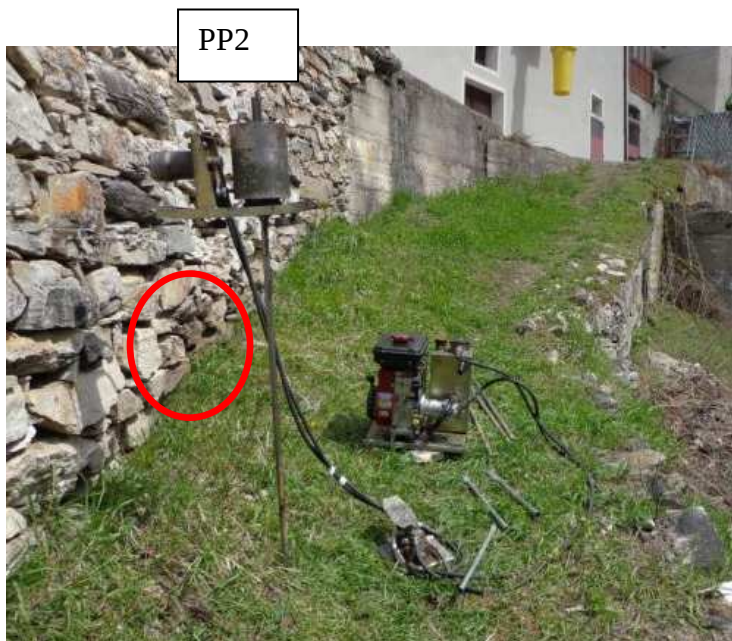
Particolare a monte della prova penetrometrica si e'  
 rilevato il segno di un antica perdita della fognatura  
 oggi riparata .

Per questo in questo punto critico si e' deciso di  
 eseguire la prova penetrometrica

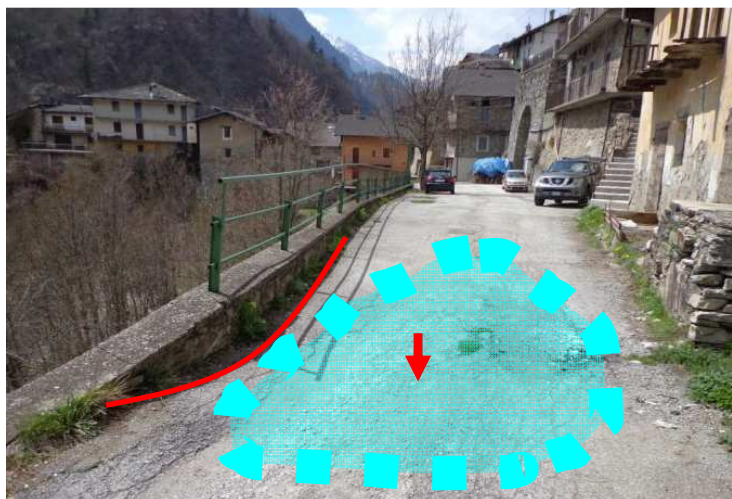
#### Analisi zona del cedimento

Linea rossa evidenzia gli assestamenti avvenuti sulla sede stradale

Il terreno si e' assestato e' ha causato lo spanciamiento del muro

In questa zona si forma periodicamente una pozzanghera e lentamente l'acqua di infiltra nel terreno provocando la saturazione del terreno di riporto che lentamente tende ad assestarsi .

In pratica la saturazione con acqua del terreno e' la causa del cedimento .

Occorre evitare ristagni e pozzanghere , regimare con attenzione le acque evitare contropendenze

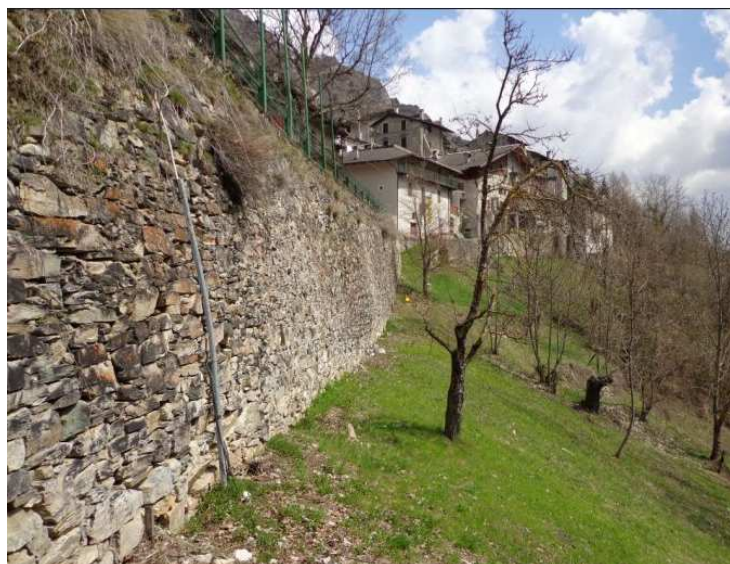
Muro a valle non presenta tracce di cedimenti  
L'appoggio e' incerto

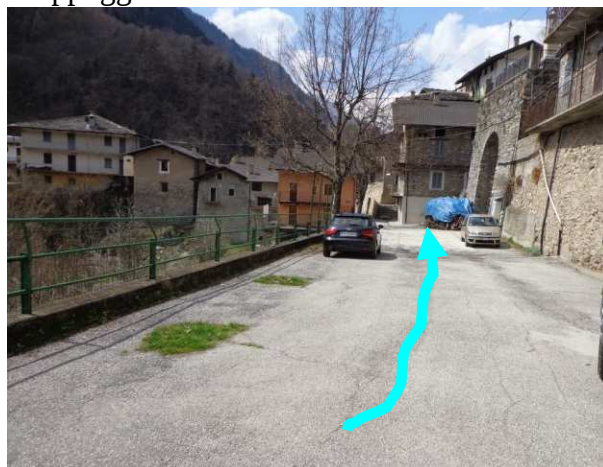
Importante segnalare che non vi sono altre tracce di cedimenti differenziali sulla sede stradale dove sotto passa la fognatura . Importante segnalare che sulla sede stradale non si formano pozzanghere e che la strada presenta pendenza tale da far defluire le acque meteoriche nel verso della freccia azzurra.

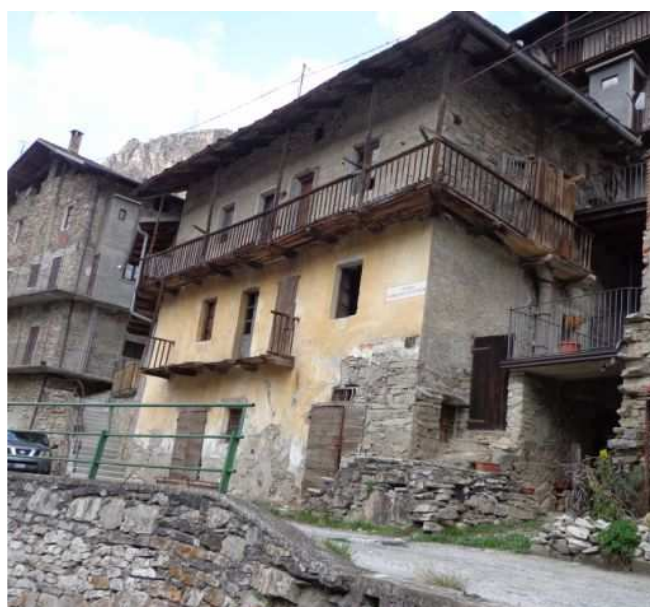
anche per gli edifici a monte non si rilevano elementi che facciano pensare a un movimento gravitativo profondo che interessa il versante

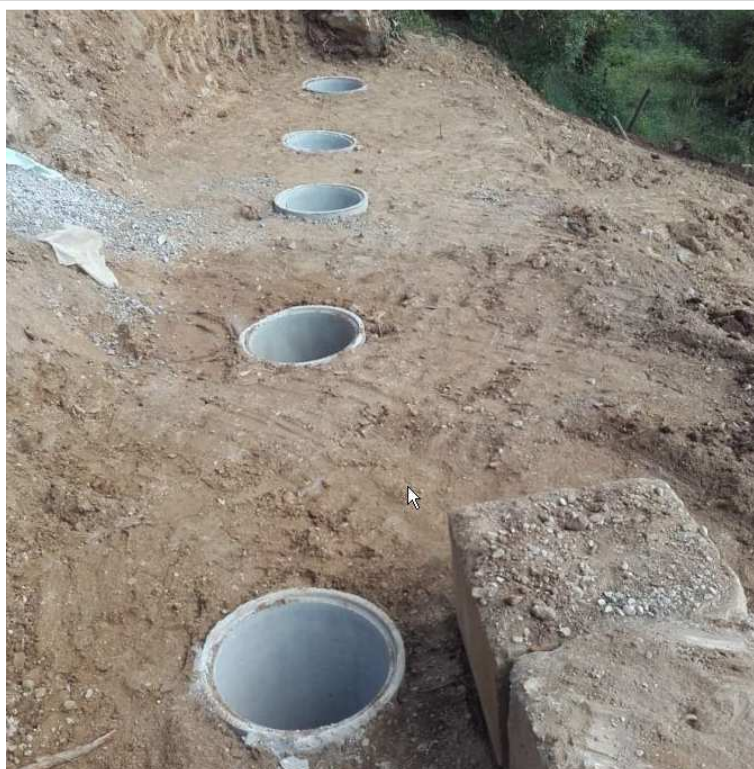
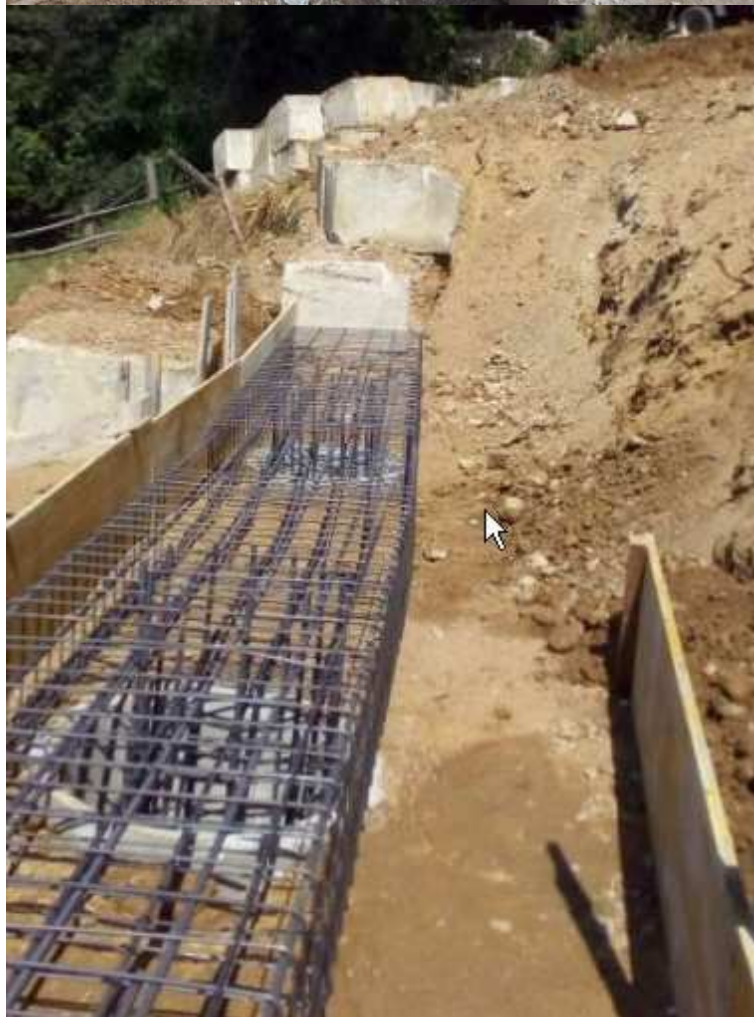
Esempio di sottofondazione realizzabile con pali scavati in opera con escavatore se la profondità lo permette

Esempio di brevetto dello scrivente con Particolare pali scavati e posati di punta su roccia in questo modo in futuro si possono dichiarare minimi gli assestamenti

Particolare trave di fondazione realizzata sui pali

Si e' scelto di realizzare una rigida trave di fondazione in questo modo in caso di assestamenti del muro tale struttura potra' essere tirantata Tali tiranti potranno essere realizzati in futuro ai sensi del DM 2018 art 6.2.5  
Con nomina di direttore operativo con specifiche competenze

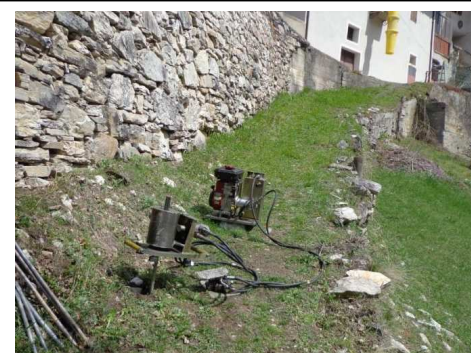
| Prof. (m) | Nr. Colpi | Calcolo coeff. riduzione e sonda Chi | Resistenza dinamica RD Coeff. Riduzione e | Resistenza dinamica (Kg/cm <sup>2</sup> ) |
