REPORT 024 /2018

RELAZIONE GEOLOGICA AI SENSI DM 2018 CIRC.  
02\_02\_2009 N. 617 INERENTE LA SISTEMAZIONE DI UN  
TRATTO SI STRADA CON RIMOZIONE DI TERRENO  
RIPORTATO PER ANTICA REALIZZAZIONE DI CAMPO DA  
BOCCE CON MURO OGGI IN PRECARIE CONDIZIONI NEL  
COMUNE DI STROPPO

**COMMITTENTE**  
COMUNE DI STROPPO  
Ufficiotecnico.conte@tiscali.it

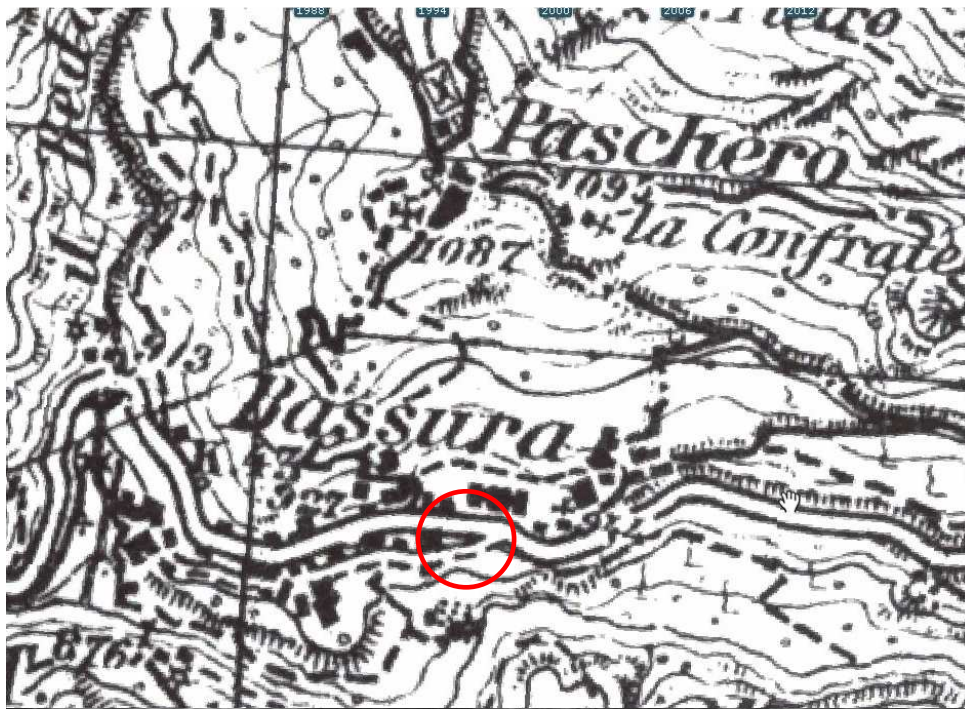
Storia recente del sito  
 ESTRATTO DA igm 1950  
 La strada che porta a Paschero non era presente e oggi regima le acque a monte  
 Vedi freccia azzurra

Strada che porta a campo bocce segnalata su igm 1950

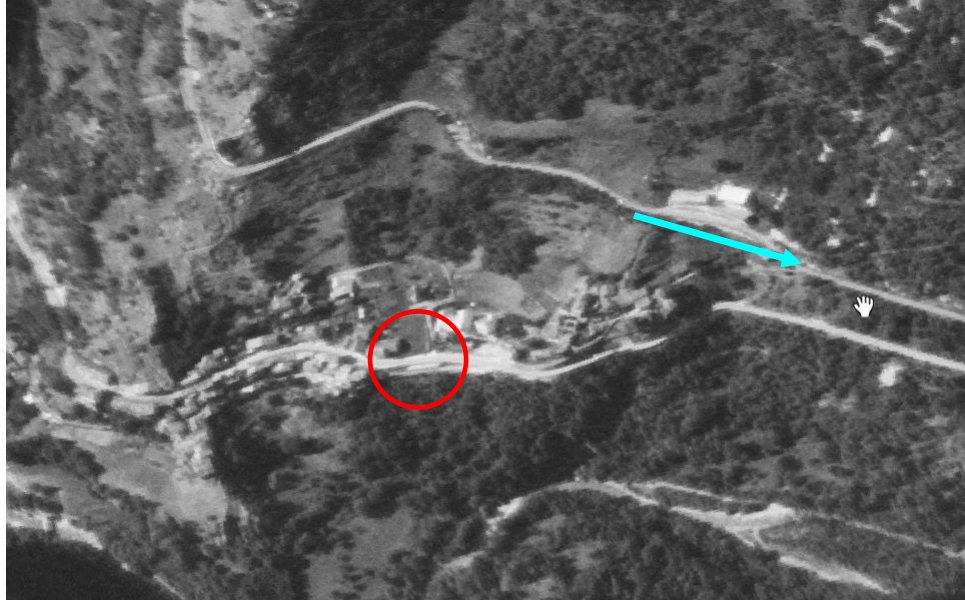
Foto aerea del 1988  
 Il campo da bocce era già presente

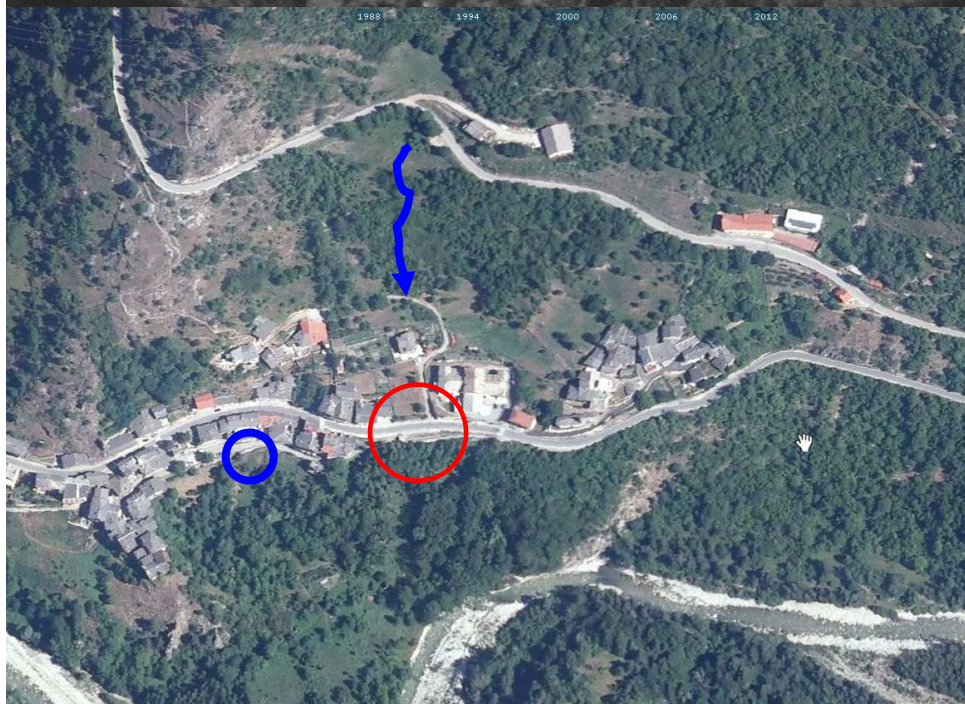
Non sono rilevate instabilità a monte e a valle del sito in oggetto  
 Freccia blu le acque meteoriche sono regimate in superficie allo stato attuale .  
 Con le opere in progetto occorre evitare di portare acque nella zona del cerchio blu dove sono state rilevate instabilità'

ESTRATTO DA SITO REGIONE PIEMONTE CON SOVRAPPOSTI LAYER NON SONO PRESENTI INSTABILITA' NEL SITO

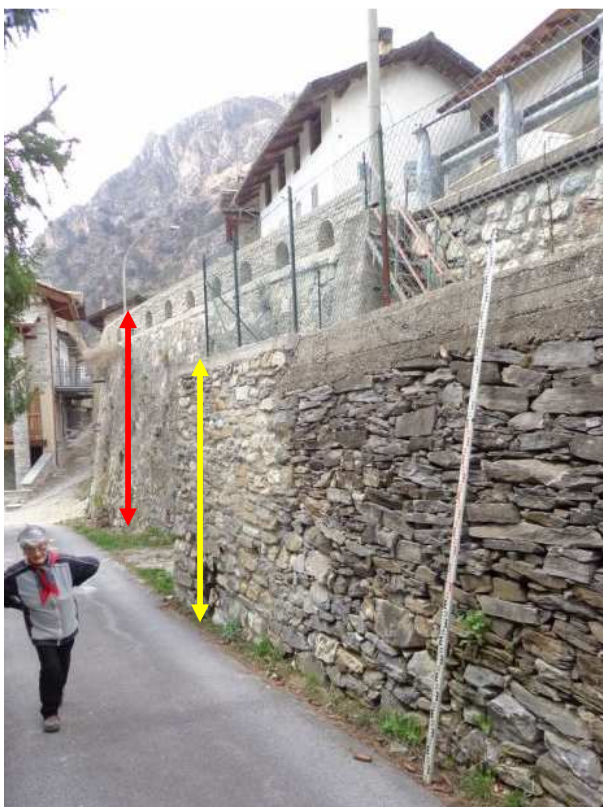
FRECCIA ROSSA altezza variabile del muro della statale

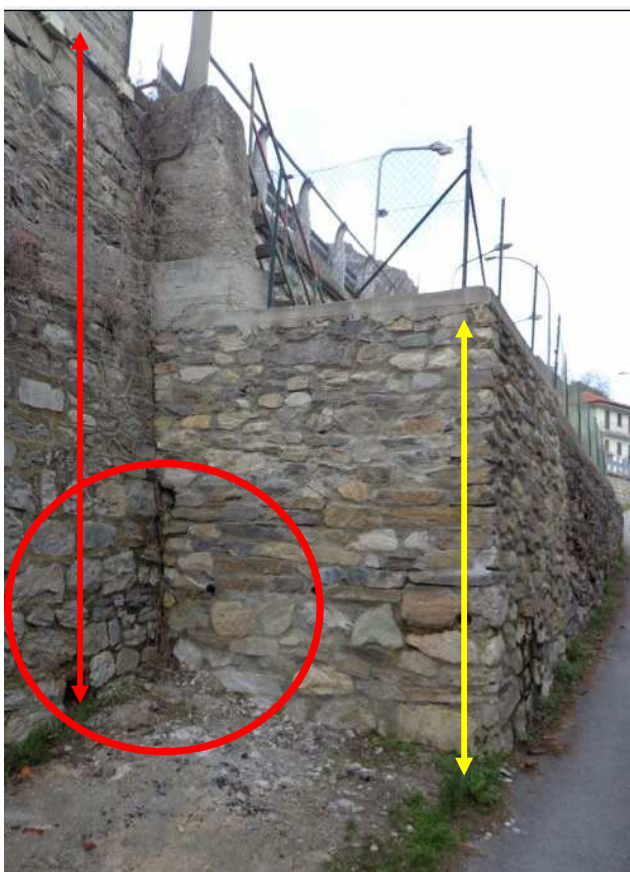
CERCHIO ROSSO

Tale foto evidenzia che il muro e' stato realizzato dopo e che le fondazioni del muro della statale arrivano fino in basso

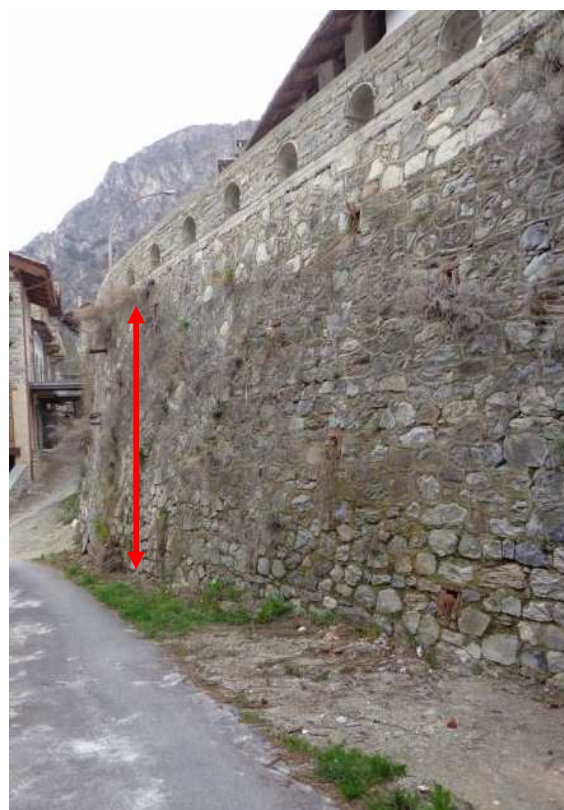
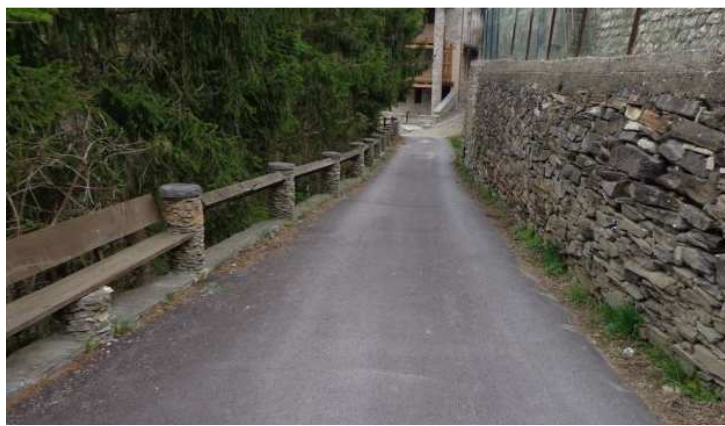
Foto sotto evidenzia che il muro della statale anche se vecchio e molto alto non presenta sganciamenti e soprattutto zone sature anche la sede stradale non presenta cedimenti . questo e' un indice di stabilita'

PARTICOLARE STRADA A VALLE DEL MURO NON PRESENTA SEGNI DI CEDIMENTI O ASSESTAMENTI

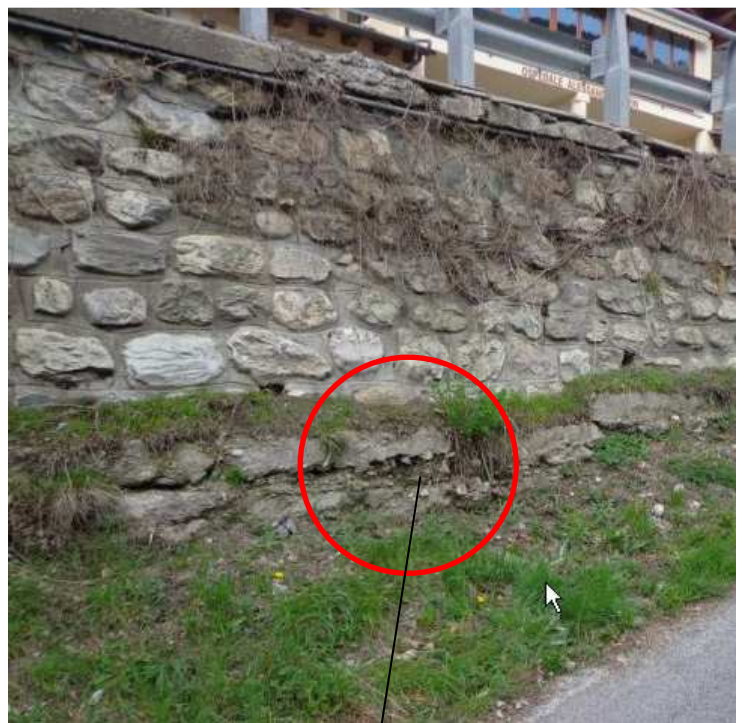
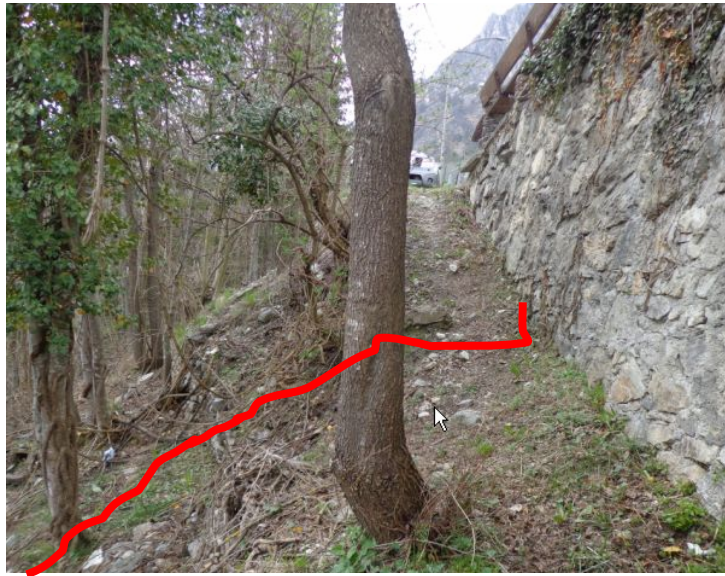
particolare pendenza del pendio naturale a valle del campo da bocce  
probabile presenza di conglomerato cementato come rilevato in altre zone come bedrock  
per questo motivo il versante si trova in generale in una situazione di stabilit 

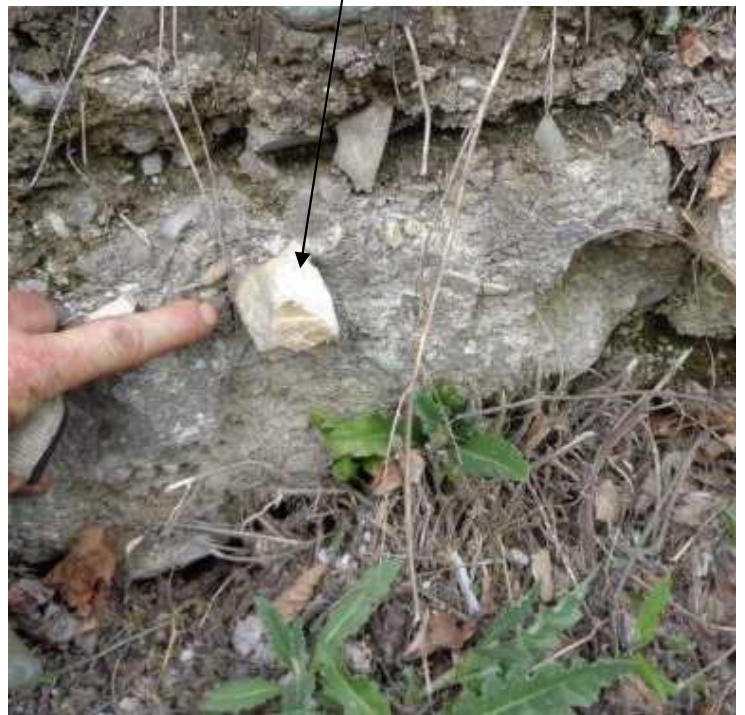
particolare deposito sedimentario cementato di appoggio al muro della statale

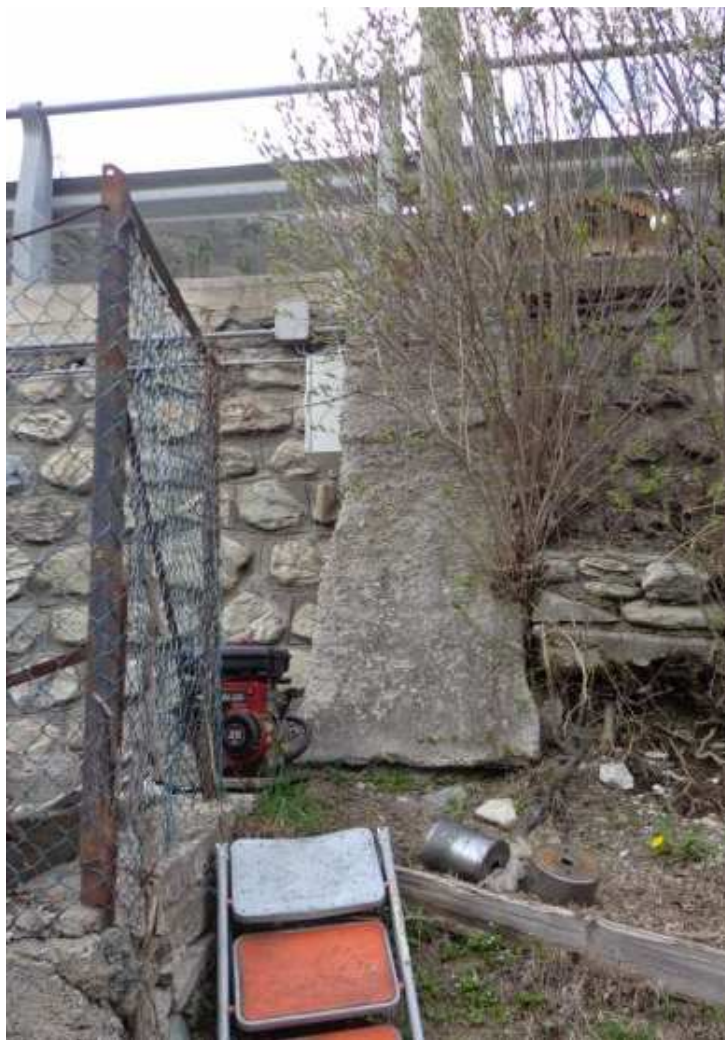
PARTICOLARE APPOGGIO INESISTENTE DEI  
PALI DELL'ILLUMINAZIONE PUBBLICA.

In corso d'opera consolidare anche le fondazioni dei pali dell'illuminazione .

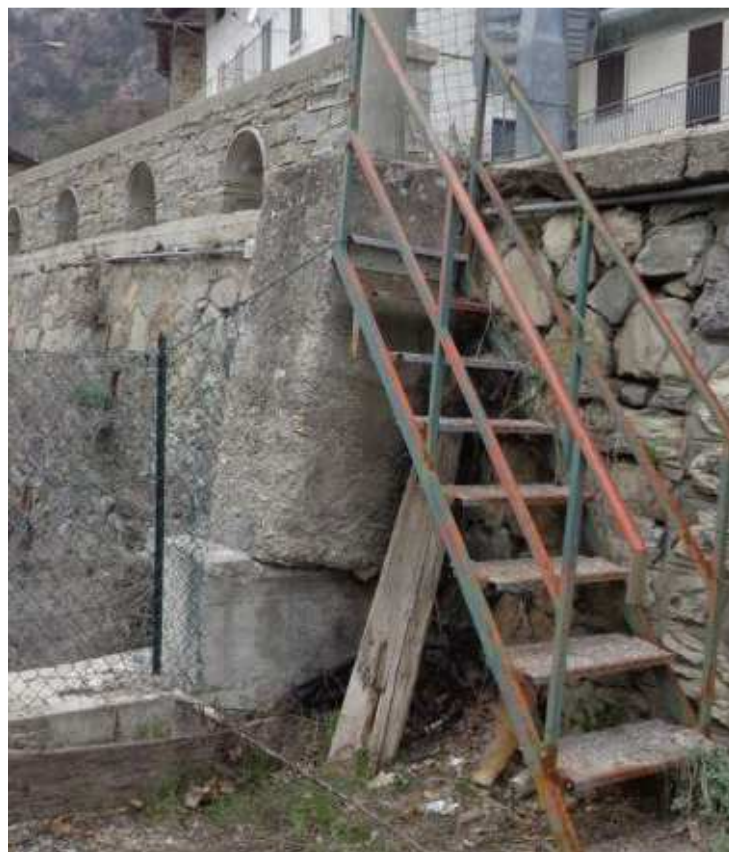
PARTICOLARE APPOGGIO INESISTENTE DEI  
PALI DELL'ILLUMINAZIONE PUBBLICA.

Tali opere necessitano di consolidazione

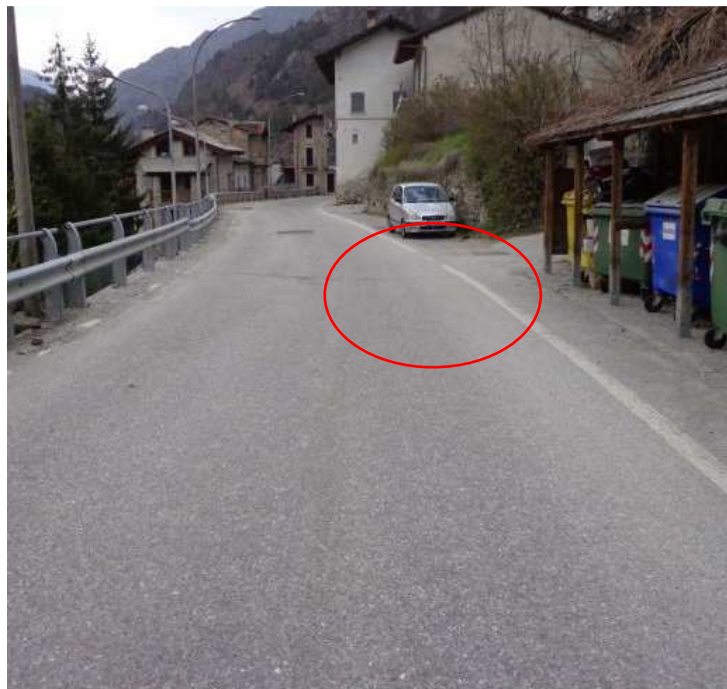
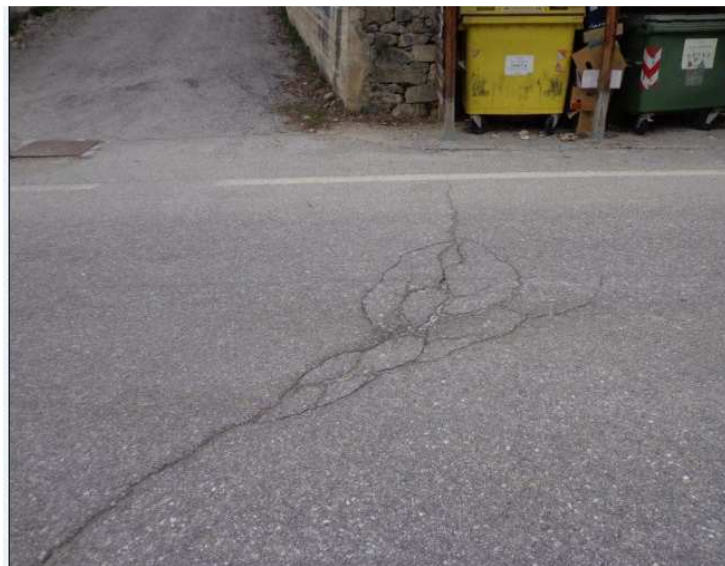
### CERCHIO ROSSO

Particolare di fessurazione già presente a monte del campo da bocce.

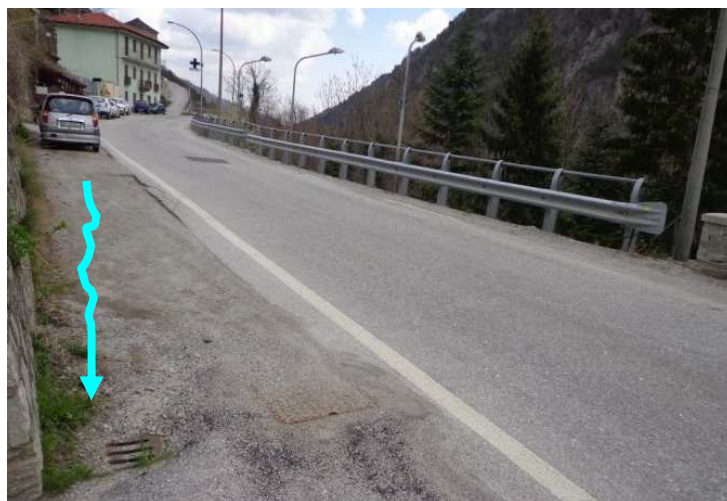
Non sono presenti cedimenti del piano stradale

Importante non sono segnalate zone di ristagno acque

Particolare drenaggio acque a monte in cunetta .  
non rilevati ristagni  
non ben chiaro come regimate le acque a monte

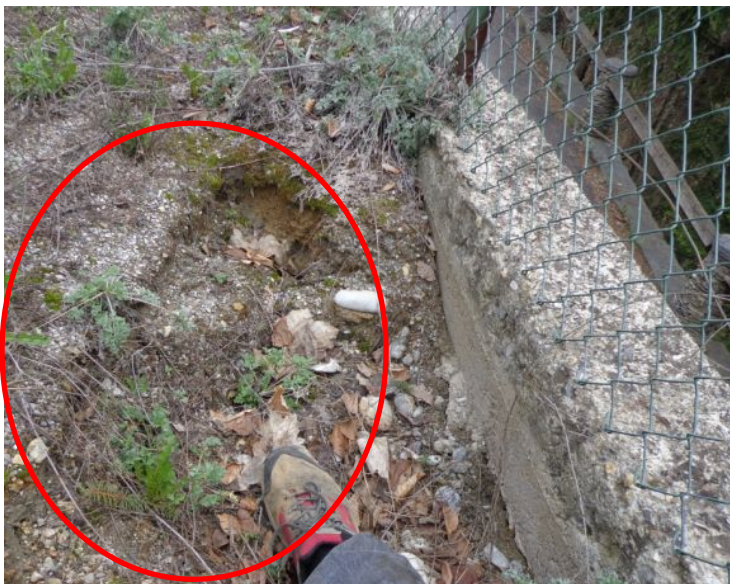
Particolare cedimenti del terreno a monte sul campo da bocce

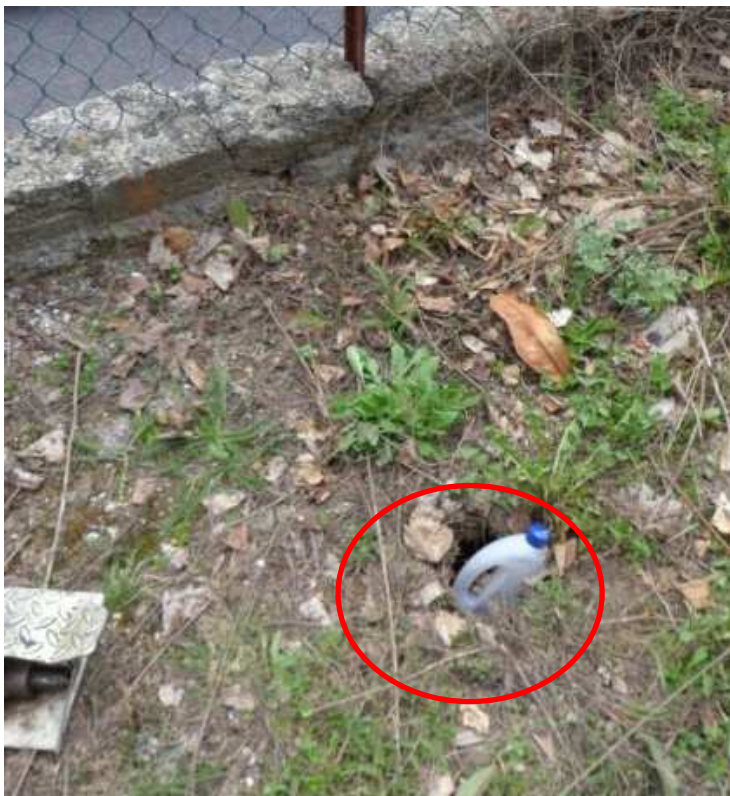
In pratica le acque meteoriche confluiscono nel campo da bocce che si allaga come una piscina. Inoltre durante lo sgombero neve su tale area viene riportato un grande volume di neve che poi fonde. L'acqua di fusione si infiltra e satura il terreno

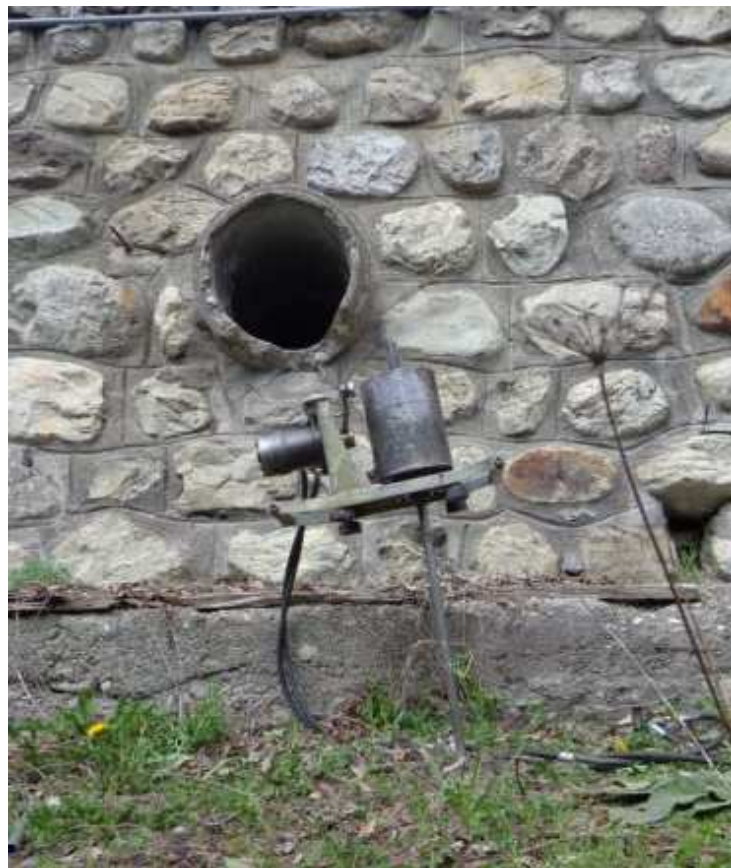
Prova penetrometrica 1 eseguita sotto tubo che drena le acque da monte .  
Prevedere di regimare le acque a valle

Per cui occorre regimare le acque meteoriche e di fusione in maniera certificata in corso d'opera a valle del campo di bocce .

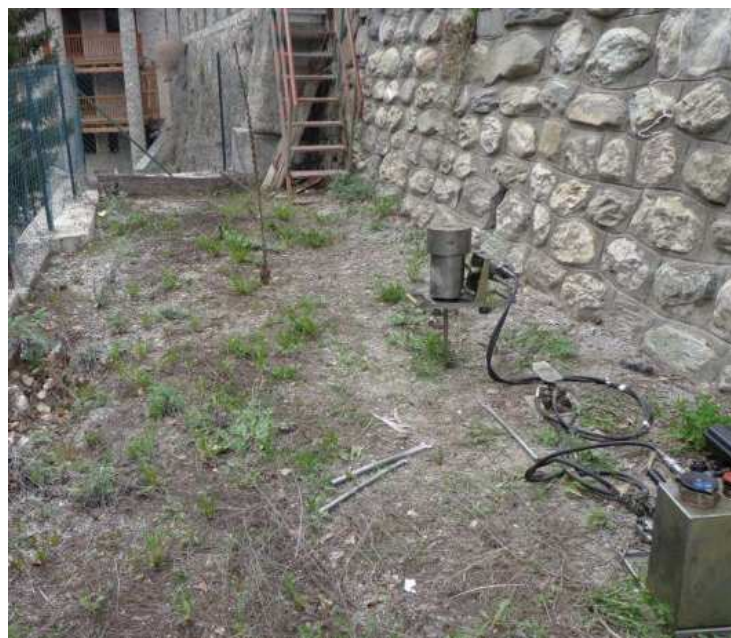
Prova penetrometrica 2 eseguita vicino alla scaletta  
Entrambe le prove hanno rilevato la presenza di terreno di riporto per tutto lo spessore del muro

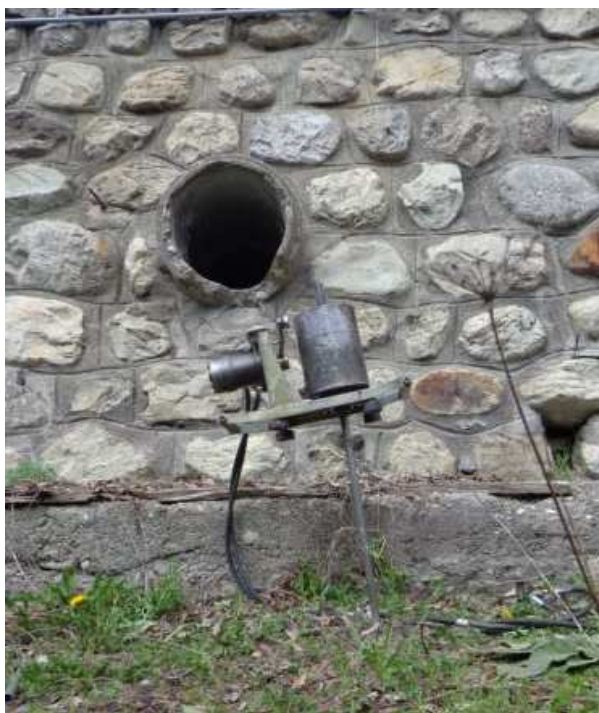
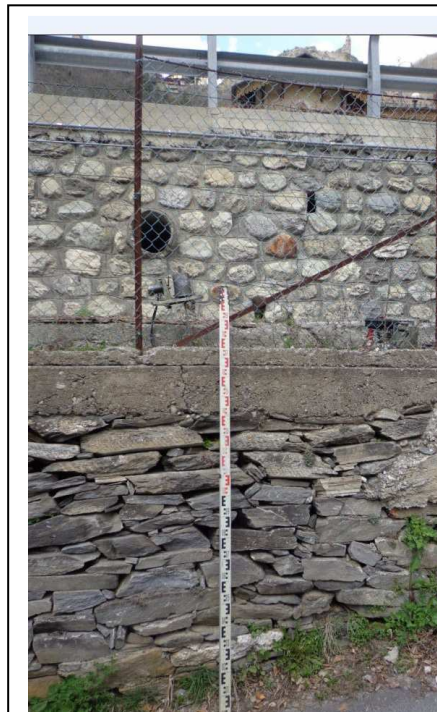
## PROVA PENETROMETRICA PER TUTTA L'ALTEZZA DEL MURO RILEVATO TERRENO DI RIPOSTO
