**COMUNE DI ACCEGLIO**

ALPEGGI VALLONE DEL MOLLASCO  
AD ACCEGLIO

**PROGETTO ESECUTIVO**

RELAZIONE TECNICO ILLUSTRATIVA

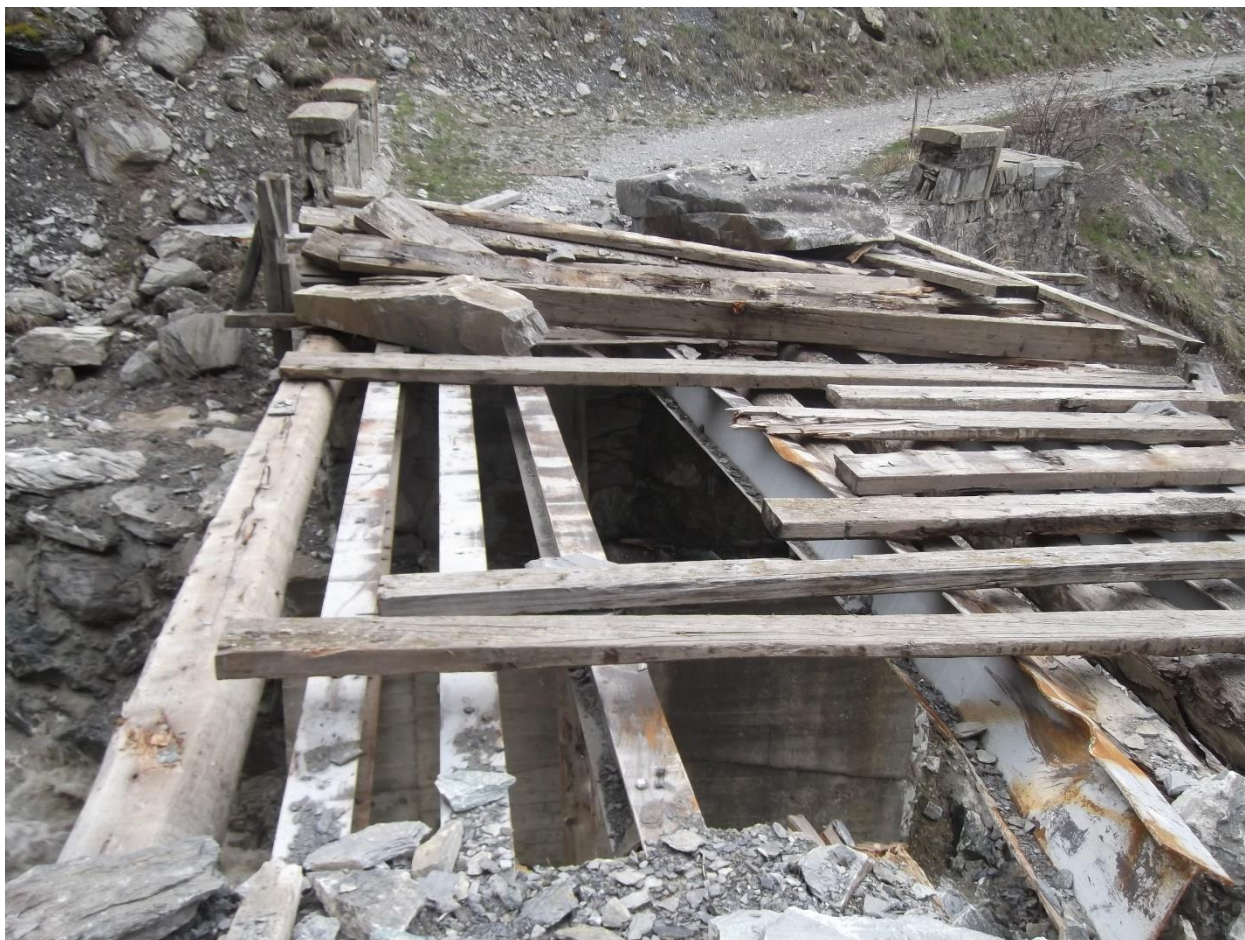
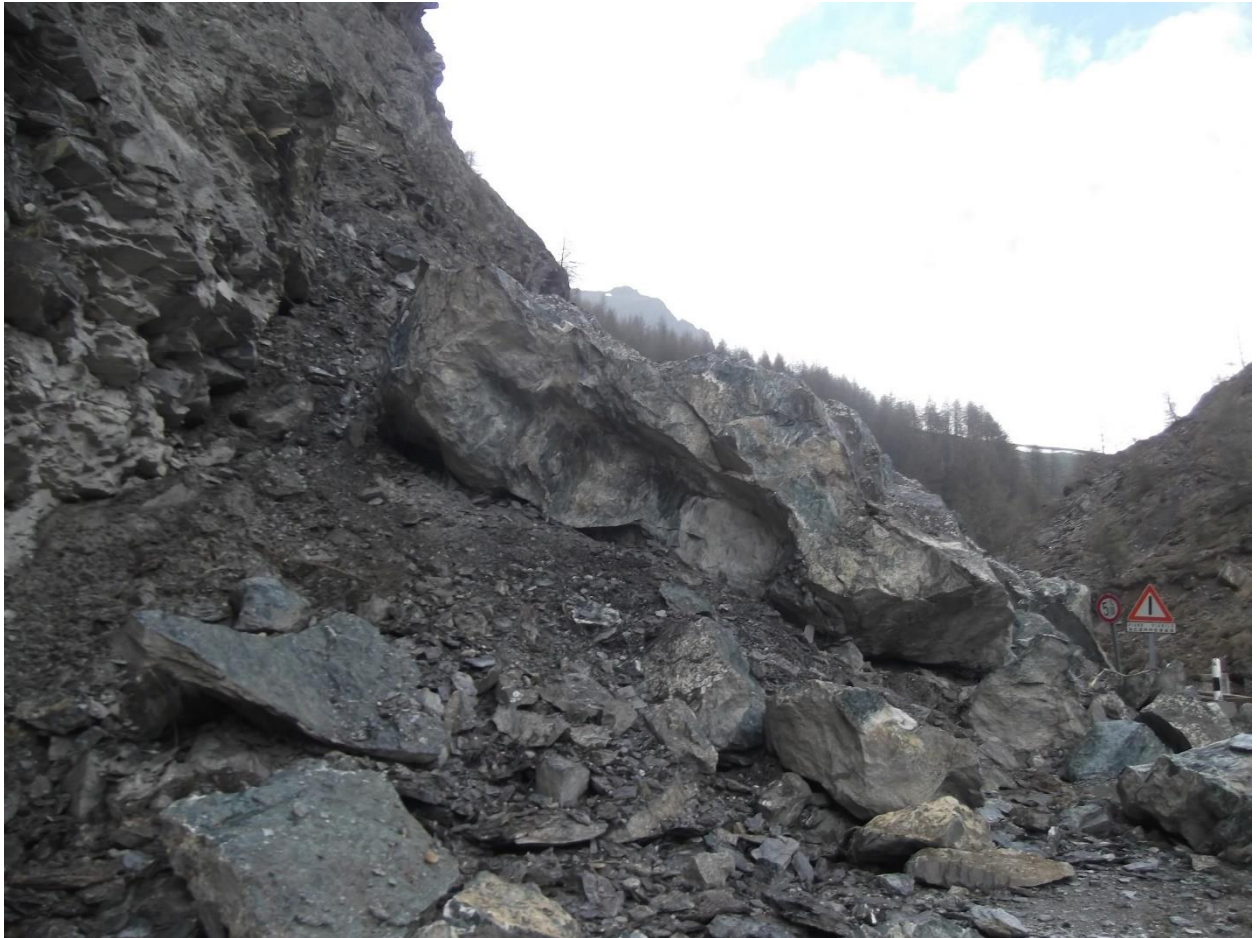
Nelle sottostanti foto 1 e 2 sono documentati i crolli avvenuti

- *Materiale franato dal versante sovrastante la strada e accumulatosi sulla sede stradale disposto su di una lunghezza di 50 ml:*
  - *Blocco 1: dimensioni 4,50 m x 2,50 m x 2,00 m*
  - *Blocco 2: dimensioni 3,50 m x 2,00 m x 2,50 m*
  - *Blocco 3: dimensioni 8,50 m x 3,00 m x 7,00 m*
  - *Materiale di dimensioni inferiori*
- *Ponte: costituito da un assito in legno poggiante su una struttura metallica ( n° 7 IPE 300) integrata da travi in legno (n° 4 travi in legno Ø 25-30 cm) e da spalle in cls. Il blocco crollato dal versante, ora in alveo, ha investito il ponte distruggendolo parzialmente e rendendolo completamente inagibile. Un profilato IPE 300 è danneggiato, un trave in legname è crollato. L'assito è distrutto così come il parapetto in legno di monte e di valle. Anche la spalla sinistra in cls presenta una profonda crepa provocata dall'impatto del blocco.*

Il crollo ha comportato il distacco di 4 blocchi di notevoli dimensioni, di cui 3 massi, di volumetria complessiva pari a 600-800 mc, permangono sulla carreggiata stradale, e un altro, di circa 4 mc, è rinvenibile in alveo 20 m circa a valle del ponte su cui si è schiantato danneggiandolo, oltre a materiale lapideo di pezzatura inferiore sempre franato sulla sede stradale. Si riporta uno stralcio della relazione di progetto per il ripristino delle condizioni di percorribilità della strada e dell'attraversamento:

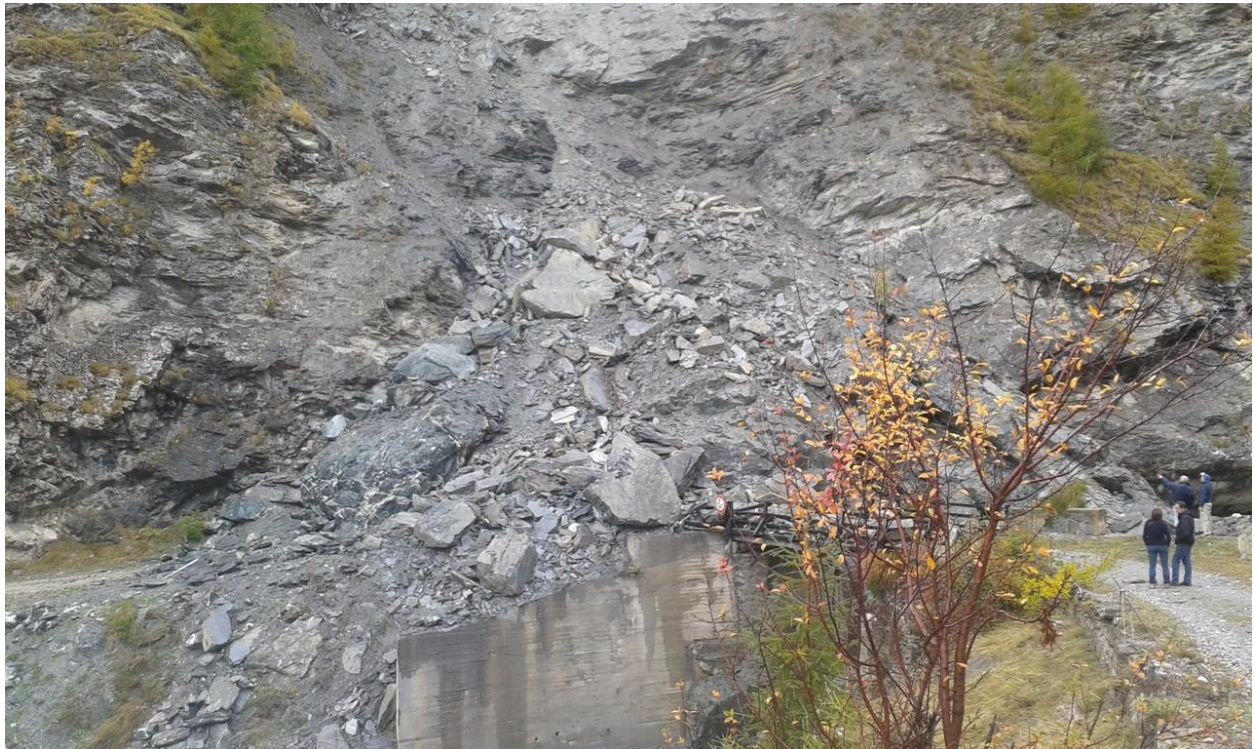
Materiale accumulatosi sul sedime stradale (vista dal versante opposto in sinistra orografica)

- *Materiale franato dal versante sovrastante la strada e accumulatosi sulla sede stradale disposto su di una lunghezza di 18 ml:*
  - *Blocco 1: dimensioni 2,50 m x 2,00 m x 1,00 m*
  - *Blocco 2: dimensioni 3,00 m x 3,00 m x 3,00 m*
  - *Blocco 3: dimensioni 3,00 m x 0,80 m x 1,060 m*
  - *Materiale di dimensioni inferiori*
- *Ponte: danneggiamento del parapetto in legno di monte e di valle lato destra orografica.*

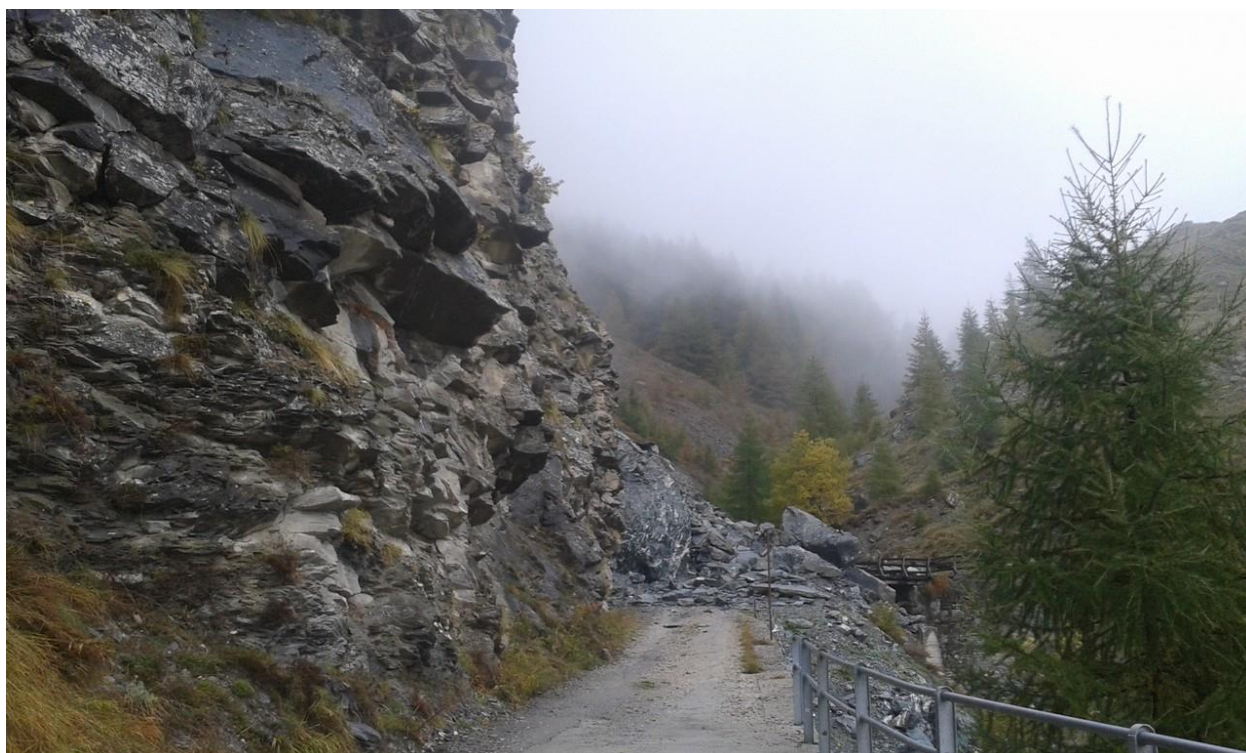
Materiale accumulatosi sul sedime stradale (vista da valle)

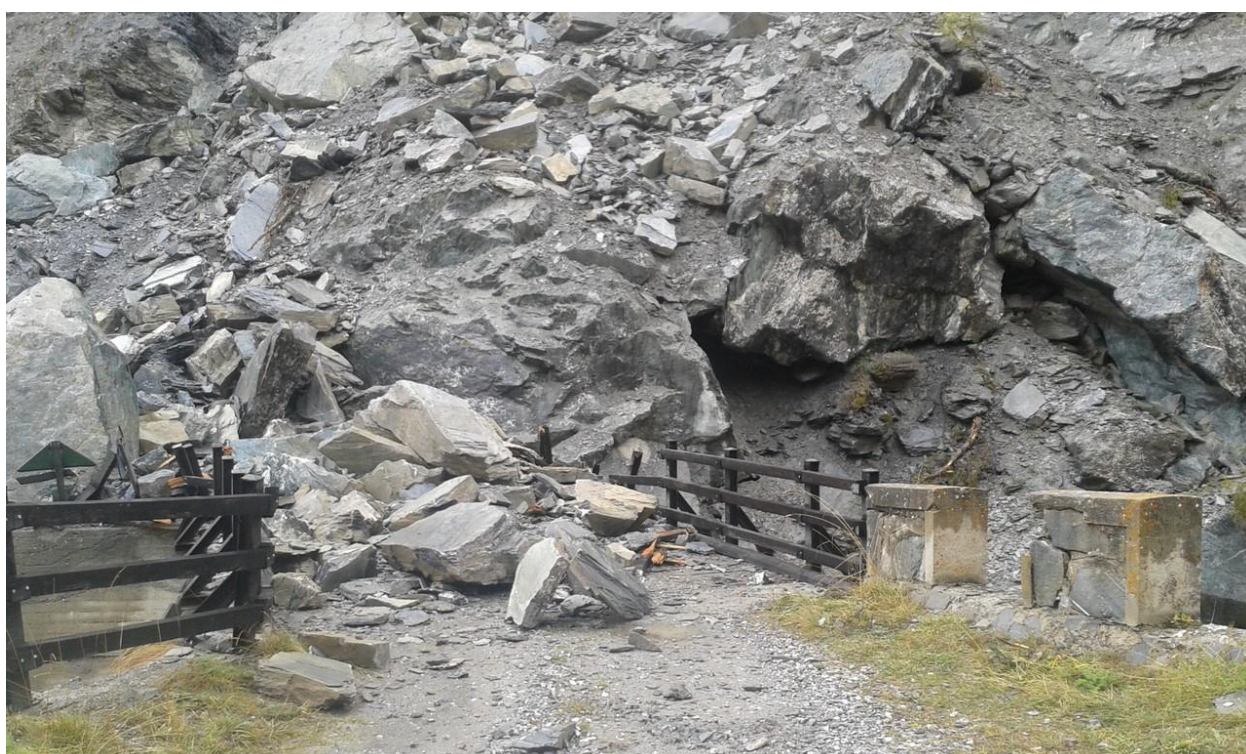
Materiale litoide accumulatosi sul ponte e parapetto danneggiato

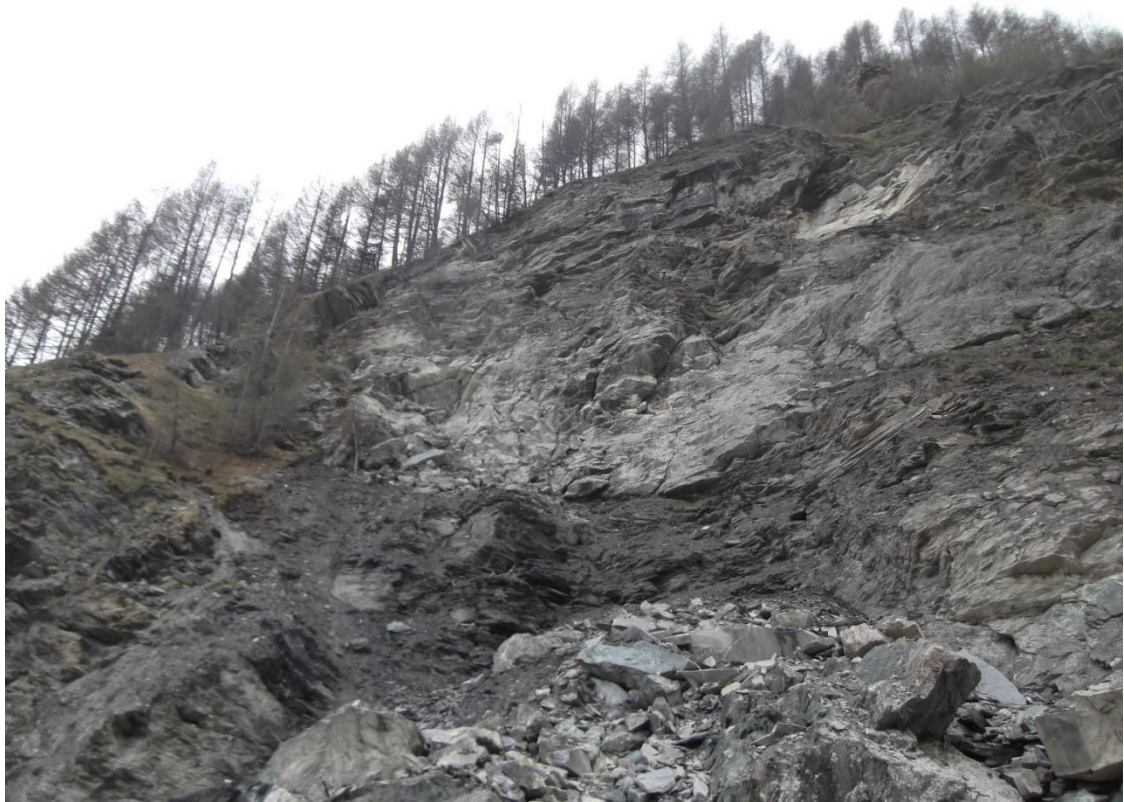
Porzione del versante oggetto di crollo

Successivamente a tali crolli e vista le condizioni della parete sovrastante la strada rappresentata nella successiva foto il Sindaco ha emesso ordinanza di non transitabilità della strada in oggetto (Ordinanza n° 3 del 11/06/2016 prot. 1316) per cui **allo stato attuale la strada risulta non percorribile e l'alto Vallone del Mollasco è raggiungibile solo a piedi.**

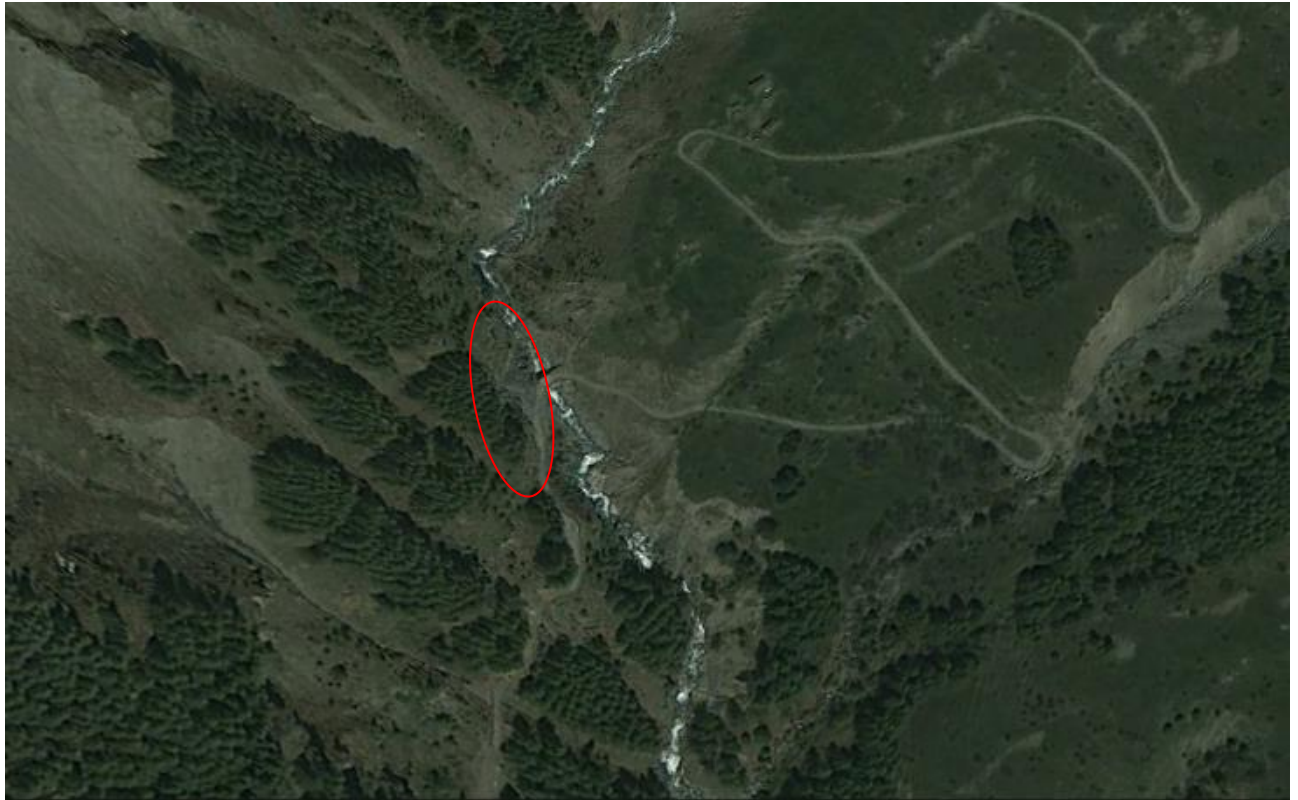
Nella sottostante immagine è riportata ed evidenziata la zona instabile.

I lavori di consolidamento della parete instabile, che sarebbero necessari per mettere in sicurezza il tratto di strada, risultano parecchio onerosi.

Trattasi infatti di operare con disgaggi chiodature e opere di contenimento con reti in aderenza su una superficie considerevole circa 6.000 mq con un costo presunto di circa 76 euro /mq comporta un costo di 456.000,00 a cui aggiungere i costi della sicurezza e delle spese generali ed IVA per un costo complessivo di circa 600.000,00 euro.

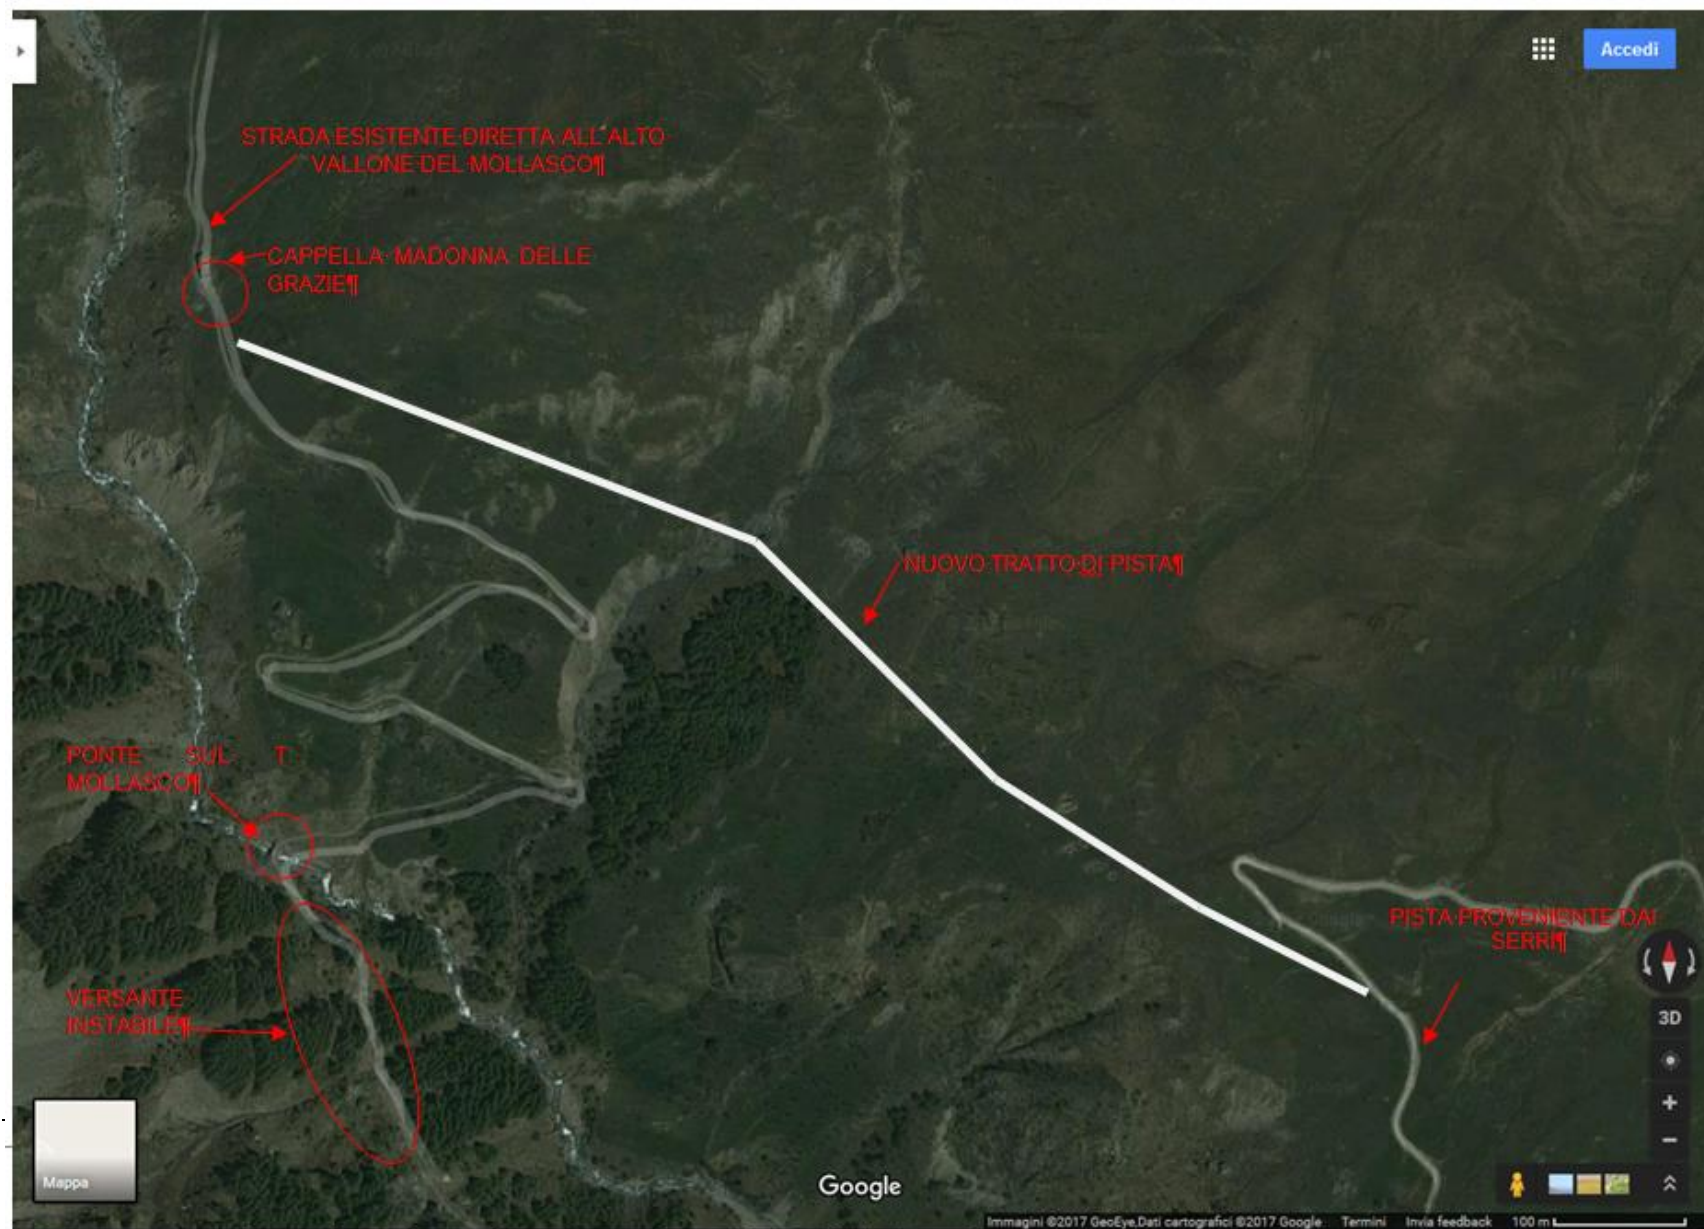
Nella sottostante figura è rappresentato il versante su cui può agevolmente essere ricavata la nuova strada per il raggiungimento degli alpeggi dell'alta valle del Mollasco.

L'alternativa all'intervento sopra descritto è la realizzazione di una viabilità alternativa che, utilizzando la strada comunale dei Serri, si congiunga alla esistente viabilità eliminando la situazione di pericolo sopra evidenziata garantendo così il raggiungimento degli alpeggi.
