**Consolidamento Strada Comunale per il Col d'Esische  
presso Borgata Arata**

**PROGETTO ESECUTIVO**

**Allegato 03 – Relazione geologico-geotecnica**

24 Luglio 2017

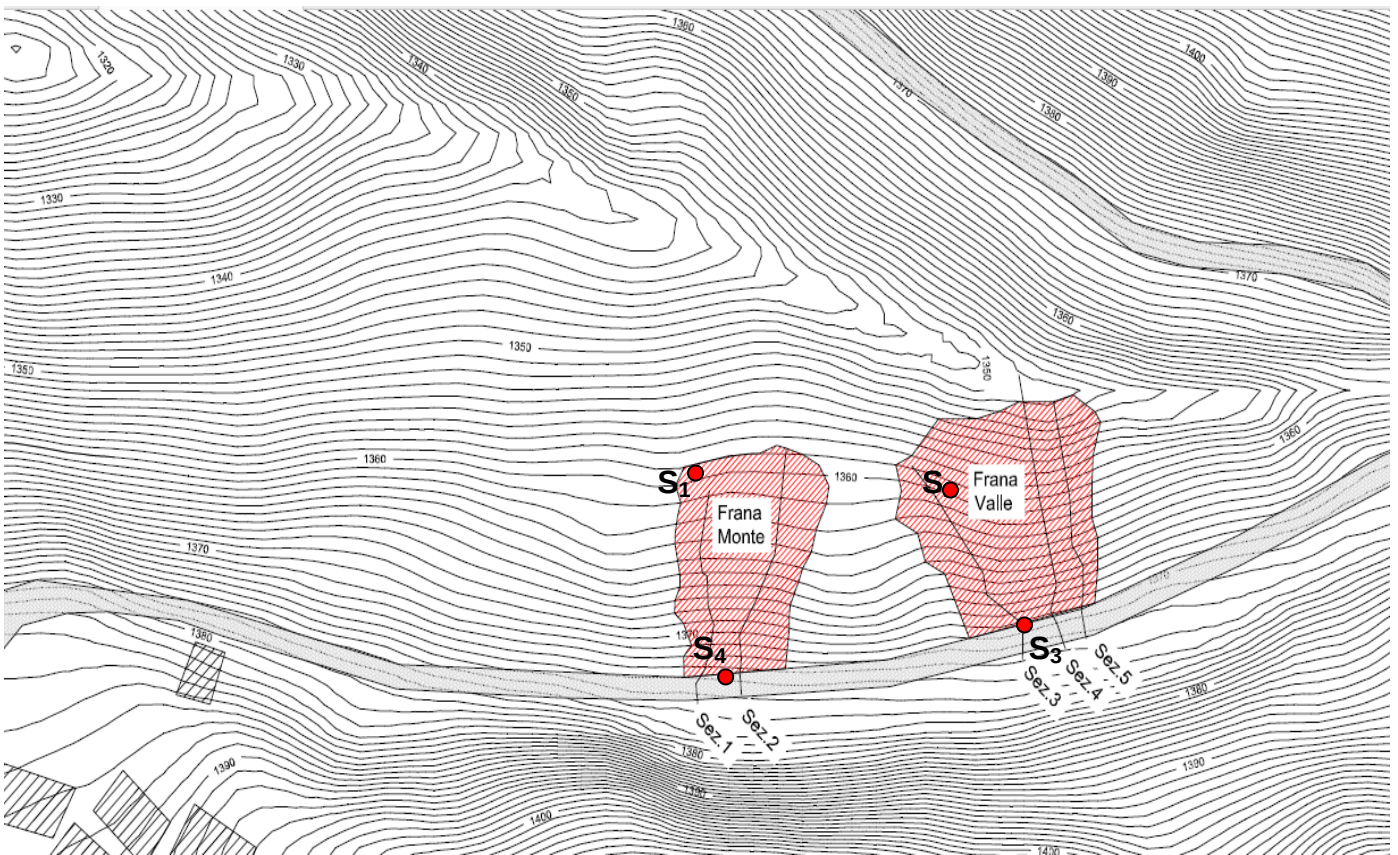
### PERIMETRAZIONE DELLE FRANE CON UBICAZIONE E STRATIGRAFIE DEI SONDAGGI GEOGNOSTICI(°)

I fenomeni, bruscamente attivatisi a causa degli elevati quantitativi idrici infiltratisi e non smaltibili attraverso gli orizzonti più profondi impermeabili (substrato roccioso), si sono sviluppati secondo un cinematisma di scivolamento di tipo rotazionale. In particolare, gli afflussi meteorici a carattere molto intenso, anche a seguito dello sversamento nella scarpata delle acque defluenti lungo la carreggiata, hanno determinato la completa saturazione dei terreni di copertura.

Le cause del dissesto sono pertanto riconducibili, oltre che all'eccezionalità dell'evento, alle pregresse precarie condizioni di equilibrio del pendio, che anche nei settori latitanti presenta chiari indizi d'instabilità, quali pronunciate gibbosità, caratteristiche rotture di pendenza e alberi inclinati.
